Diagnostic de maîtrise d'œuvre pour
des travaux d'entretien de la toiture de
l'église Saint Jean-Baptiste de VIAS - 16 mai 2019

Mairie de Vias (34)
Référence d'identification du marché n° 2018-006

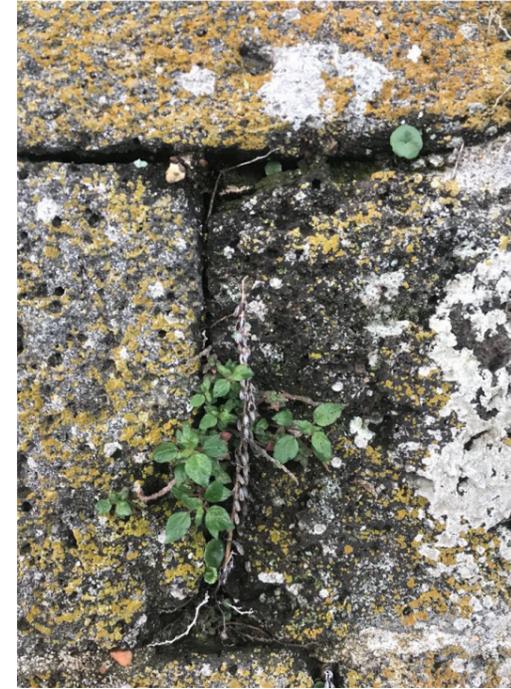
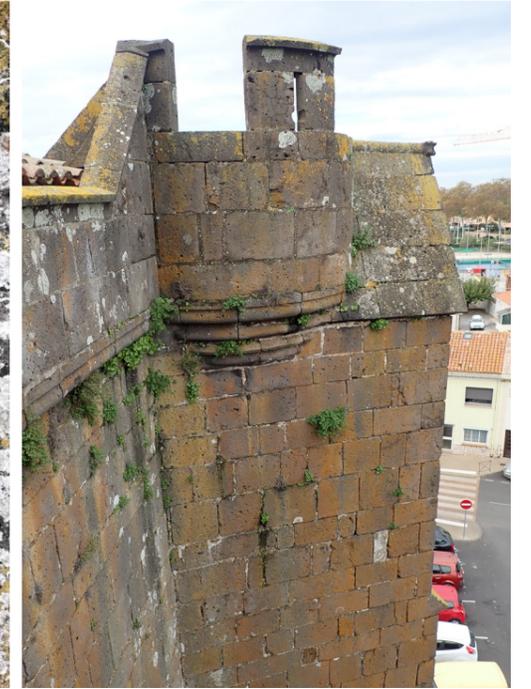
Végétation

De la végétation pousse sous certains dispositifs de maçonnerie sur le chemin de ronde. Elle est à retirer avant que les réseaux racinaires n'altèrent l'étanchéité des maçonneries. Les interventions d'enlèvement de la végétation sur l'édifice doivent être accompagnées par des bouclages des cavités générées par la végétation par l'emploi de mortiers compatibles.

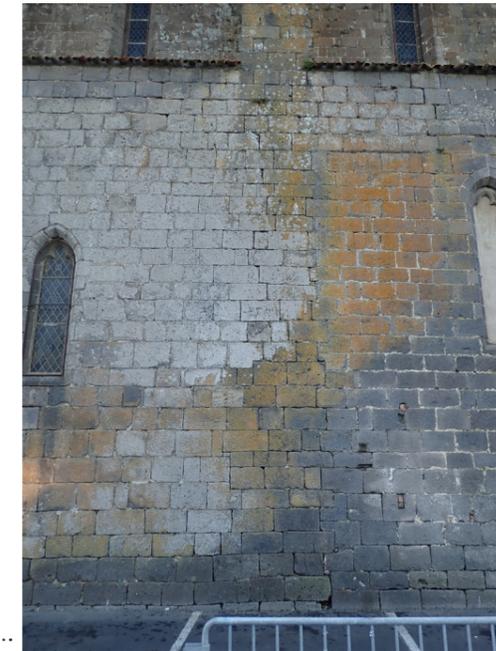
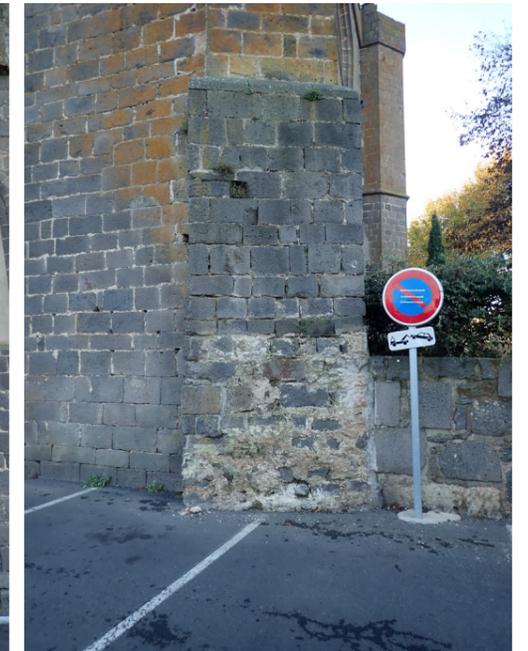
Gaz d'échappement

On voit sur les premières assises de pierre que les gaz d'échappement des véhicules et que l'imperméabilité des sols directement en pied de murs a des conséquences non négligeables sur le long terme et déjà perceptibles.

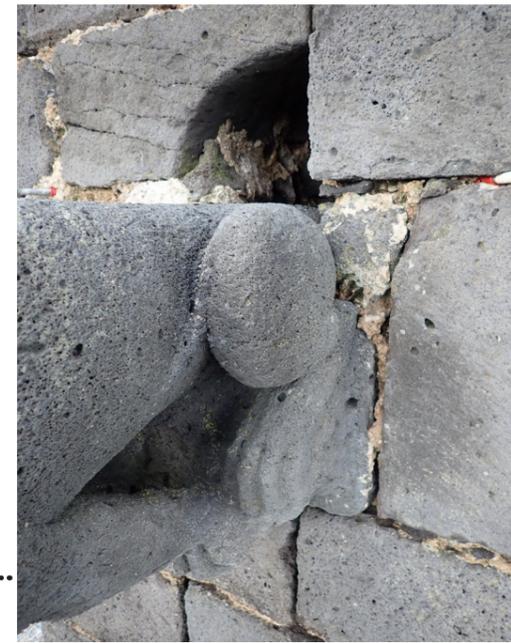
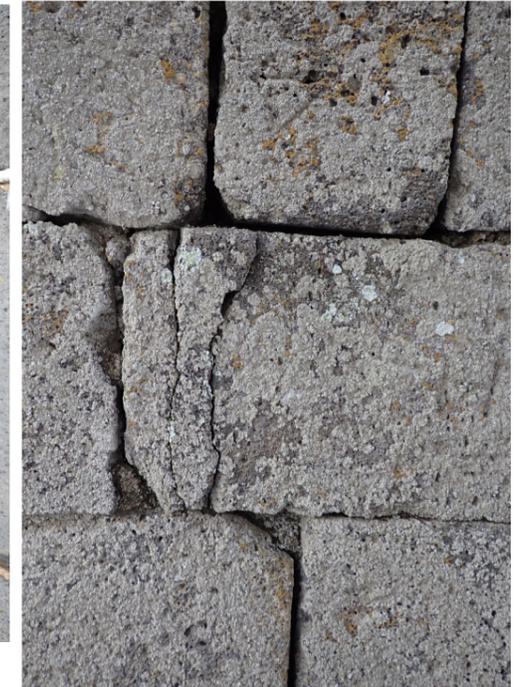
Mortier :

Certains éléments de maçonnerie nécessite un rebouchage de mortier , l'érosion de celui ci peut entraîner une désolidarisation de l'ensemble et nuir à l'étanchéité de l'édifice . Il est recommandé de supprimer les mortier en ciment et appliquer un mortier de chaux comme à l'existant

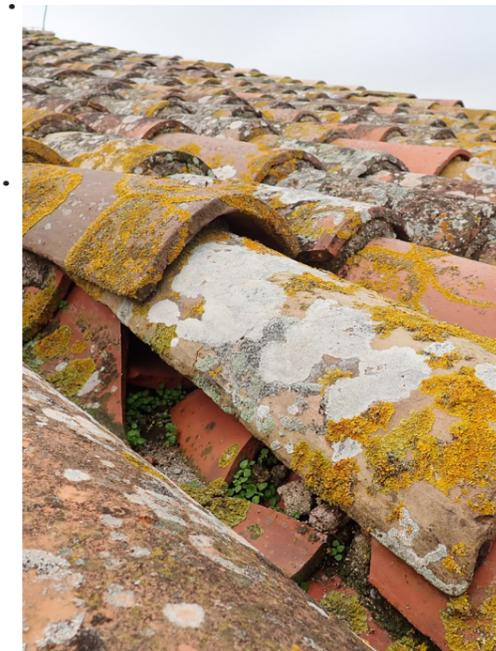
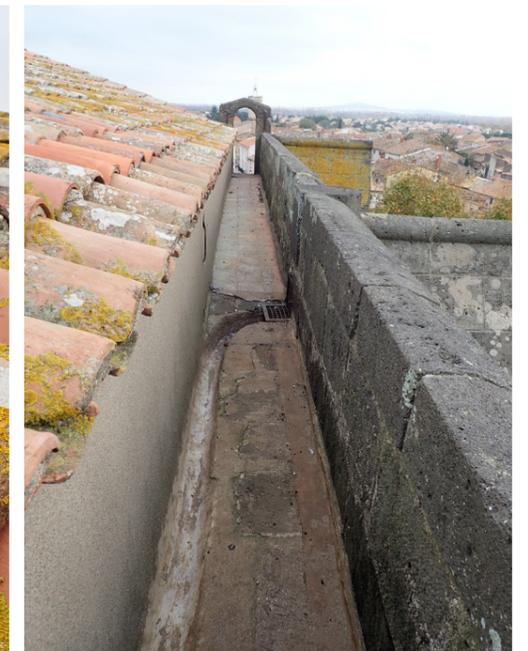
Couvertures

A l'échelle de la vie de l'édifice les couvertures sont relativement récentes. On peut noter néanmoins des défauts ponctuels d'étanchéité qui nuisent aussi localement aux décors intérieurs avec ça et là des traces d'humidité. Ces défauts sont observables depuis l'intérieur de l'édifice notamment par des infiltrations d'eau le long des nefs . La mise en valeur des intérieurs demande à être poursuivie une fois ces opérations de mise hors d'eau effectuées.

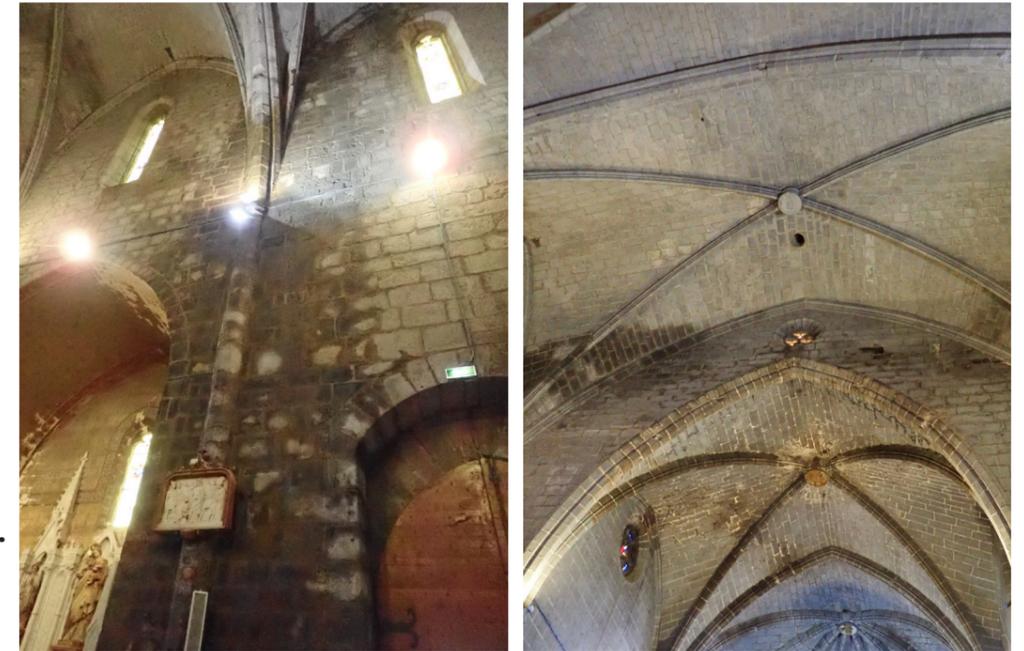
Couloures et descentes

La tourelle et l'escalier en pierre en bon état général présente en son noyau quelques usures de la pierre. Les pièces situées dans les étages supérieurs accessibles depuis cet escalier présentent aussi des traces de coulures et des passages de descentes qu'il convient de regarder avec précision pour en vérifier les provenances
