RAPPORT / 7-11 RUE DE LANNEAU 75005 /  
COMPTE-RENDU DE L'INSPECTION THERMIQUE

Réf : 2019\_75005\_0702

**Localisation du projet**  
7-11 rue de Lanneau / 1-3 impasse  
Chartière- 75005 Paris

Inspection des façade par caméra thermique infrarouge

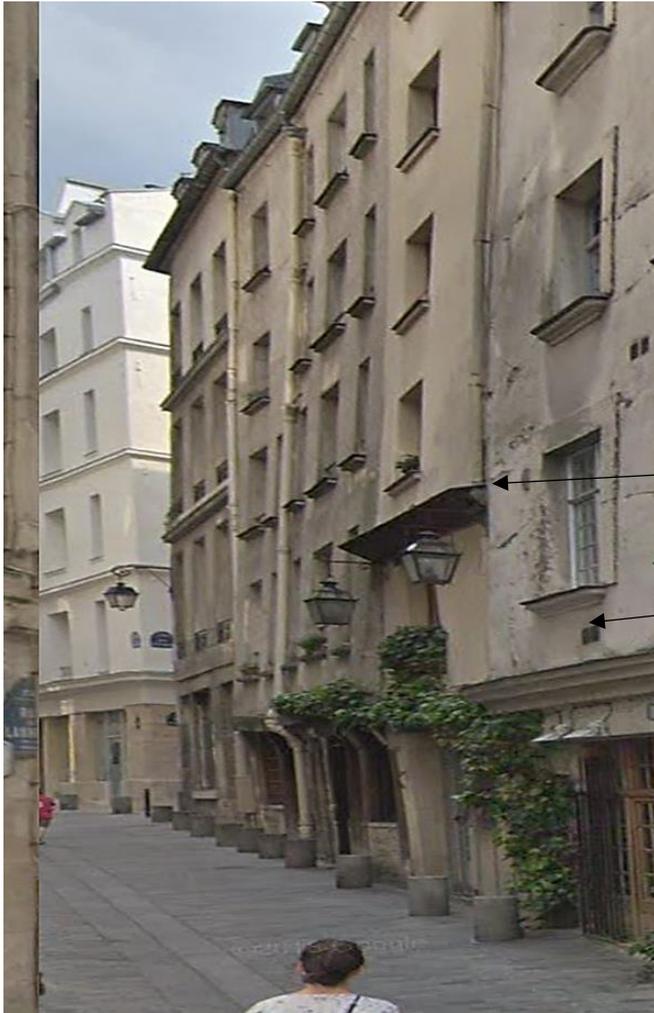
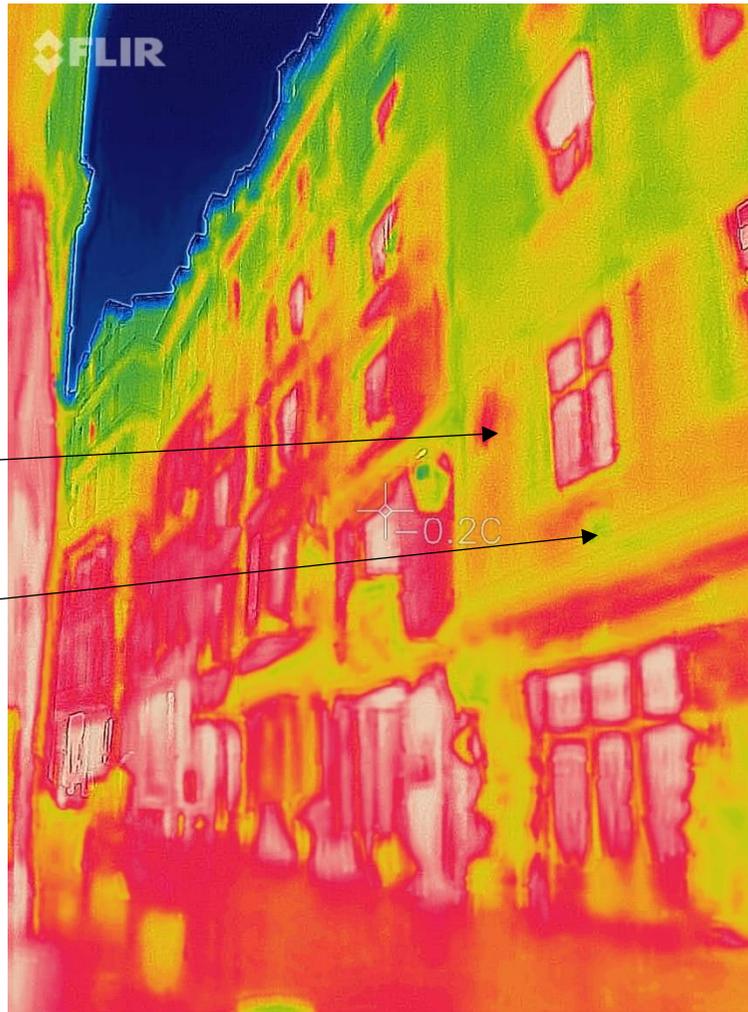
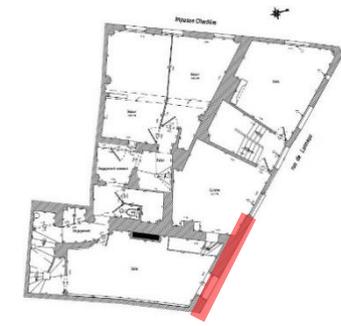
*Inspection sur place / façades 9-7 rue Lanneau*

Des éléments en pans de bois sont visibles

On observe un point chaud en façade non identifié (ventilation ?).

Le point froid sous la fenêtre correspond à une ventilation dans l'épaisseur du plancher.

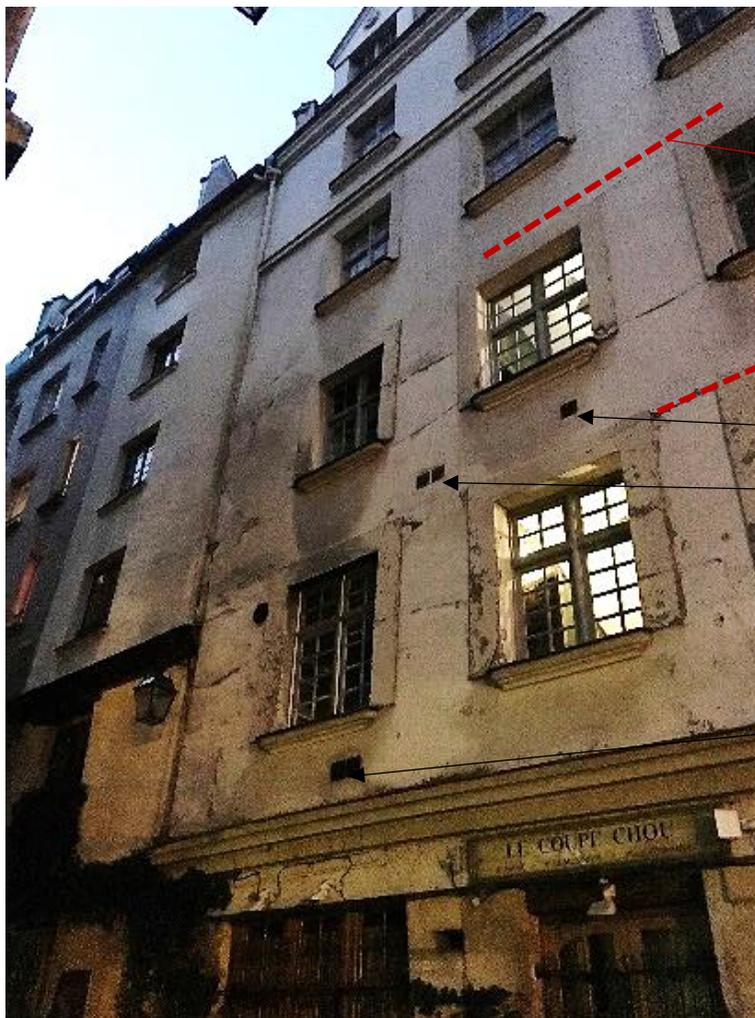
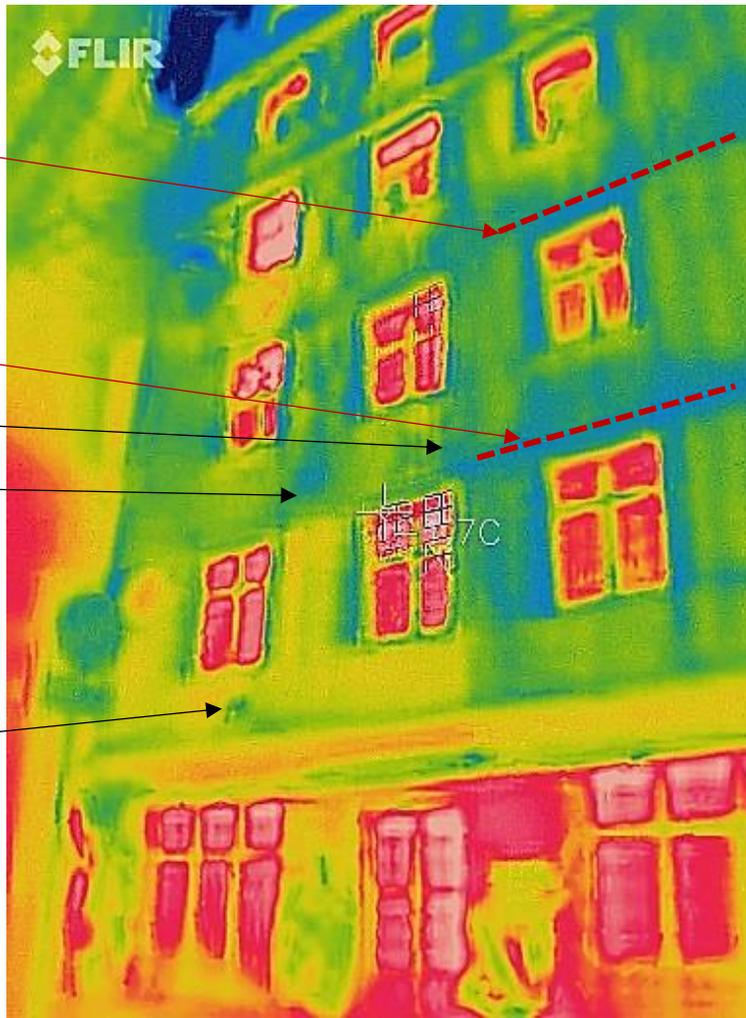
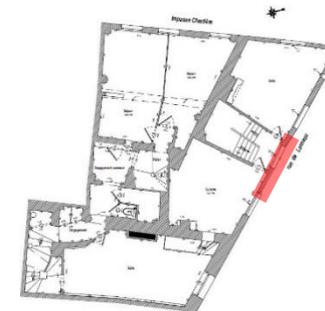
*Inspection sur place / façade 11 rue Lanneau*

Des éléments en pans de bois sont visibles sur la façade.

Plusieurs fissures horizontales sont observées

La caméra thermique révèle que les sablières au droit des fissures apparaissent plus « bleu » que le reste des bois. **Ceci peut révéler une pathologie de ces structures** (en pointillés rouge ci-contre).

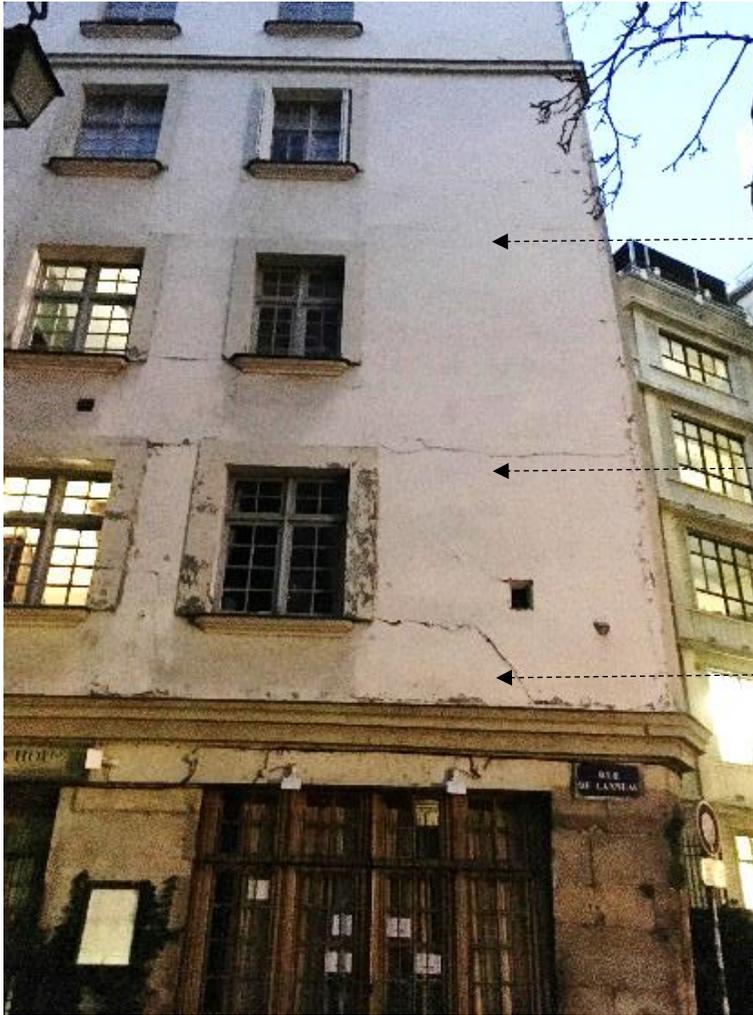
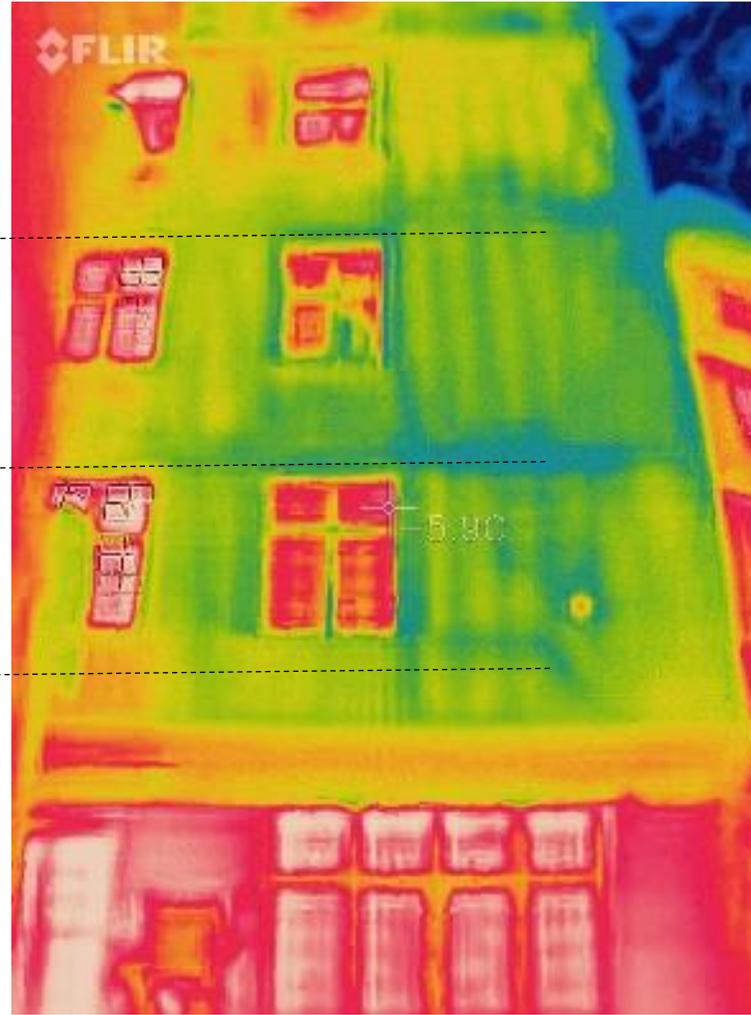
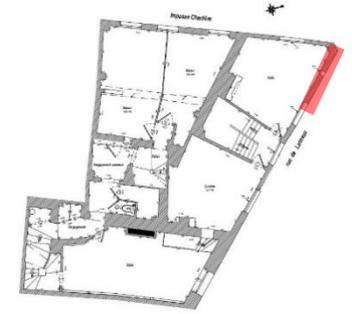
*Inspection sur place / façade 11 rue Lanneau*

Des éléments en pans de bois sont visibles sur la façade.

Plusieurs fissures horizontales sont observées

La caméra thermique révèle que les sablières au droit des fissures apparaissent plus « bleu » que le reste des bois.

**Ceci peut révéler une pathologie de ces structures** (en pointillés rouge ci-contre).

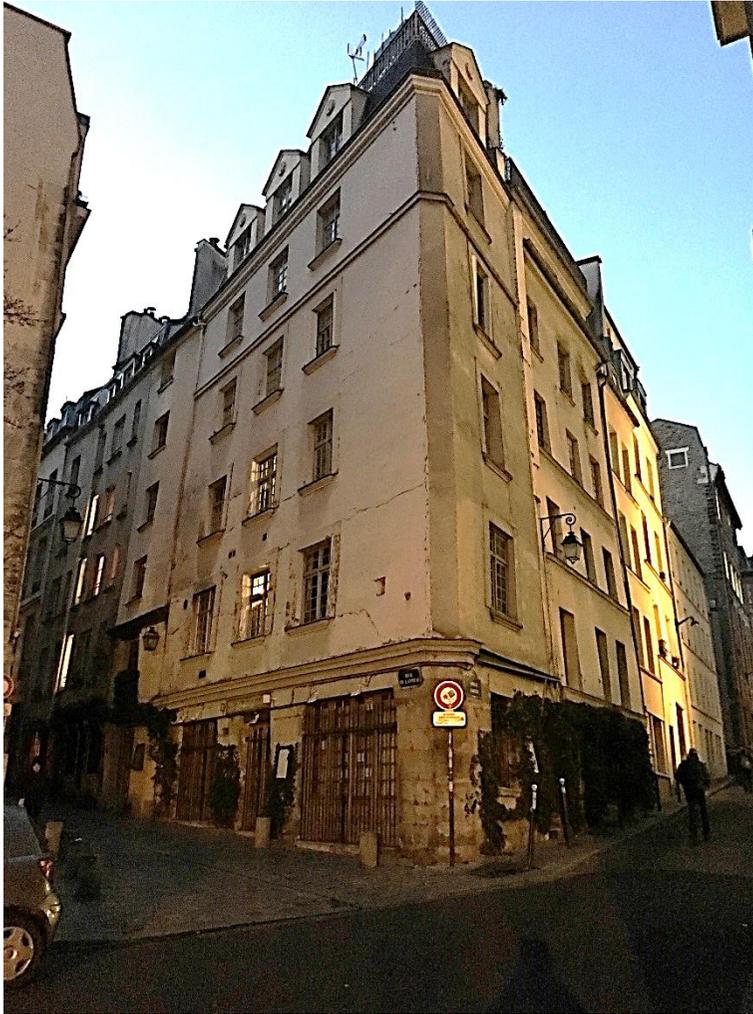
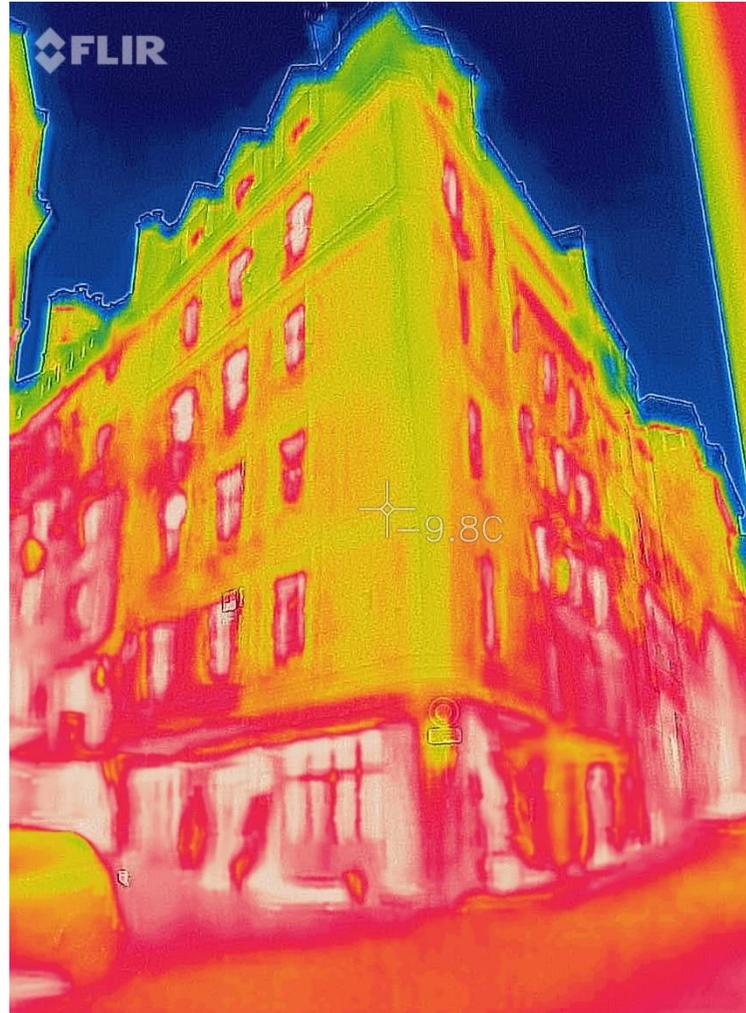
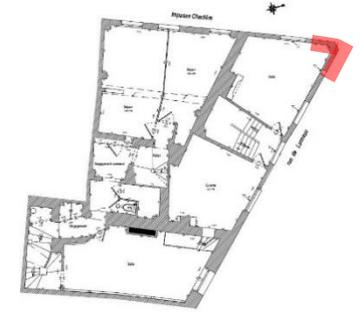
*Inspection sur place / façades à l'angle de l'impasse Chartière et de la rue Lanneau*

L'angle de la rue,

Les pans de bois ne sont pas visibles sous cette orientation

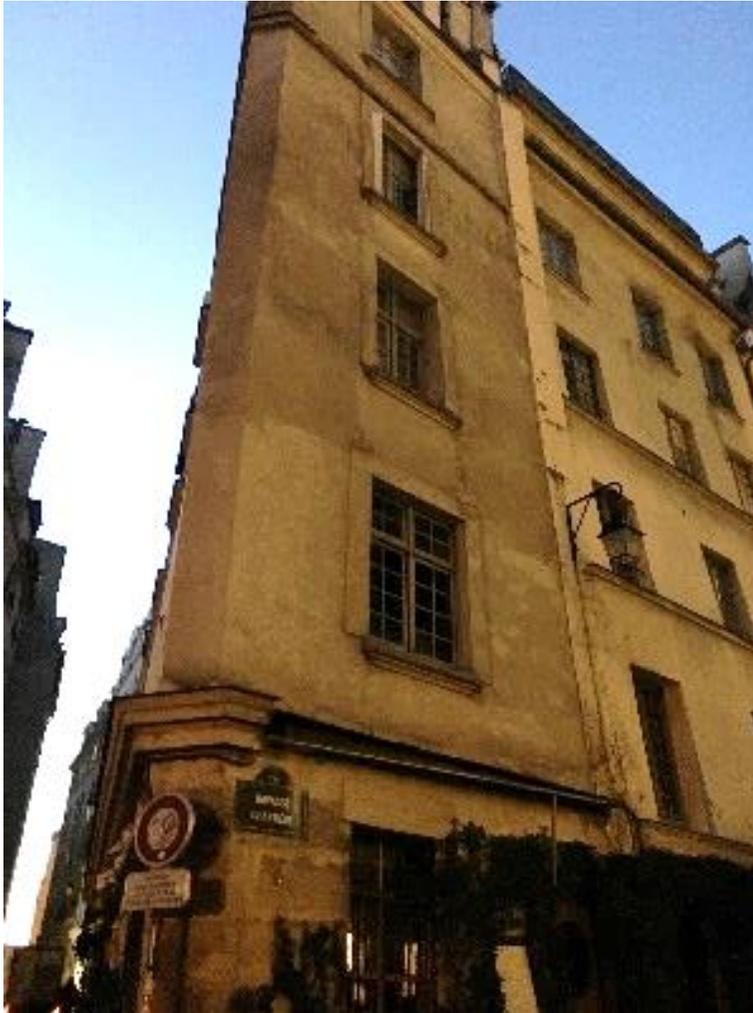
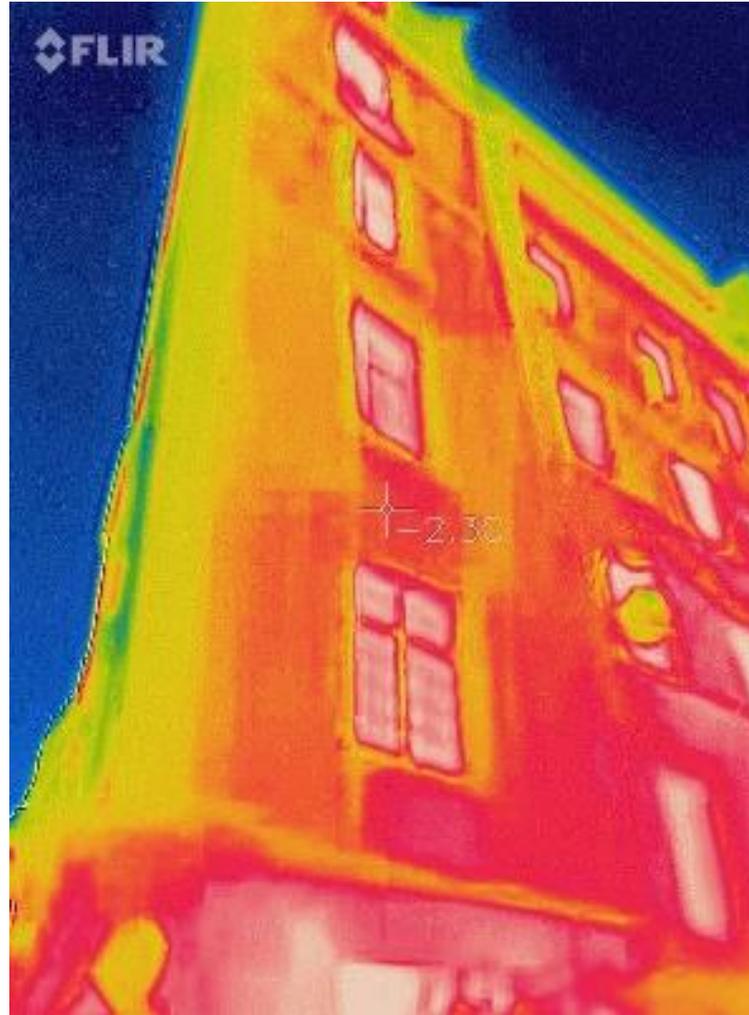
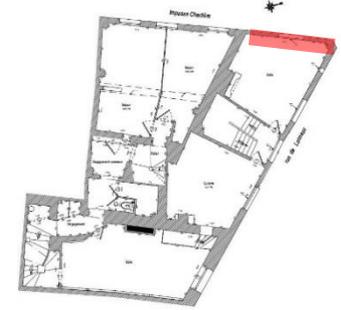
*Inspection sur place / façades 1 Impasse Chartière*

On distingue quelques structures en pans de bois.

Le contraste n'est pas assez important pour se prononcer sur la pathologie éventuelle des structures

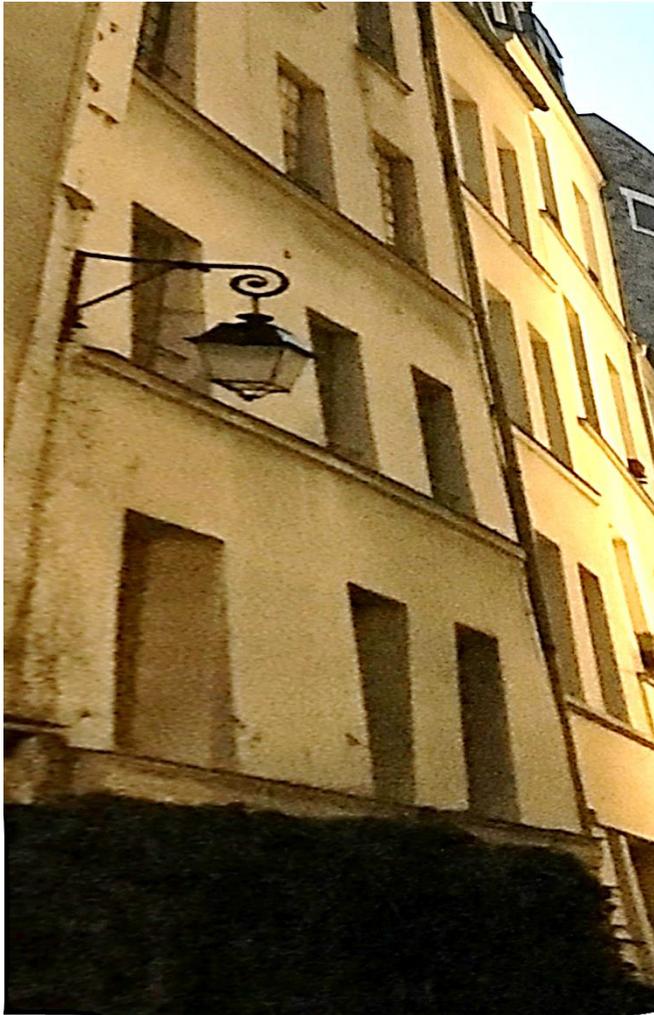
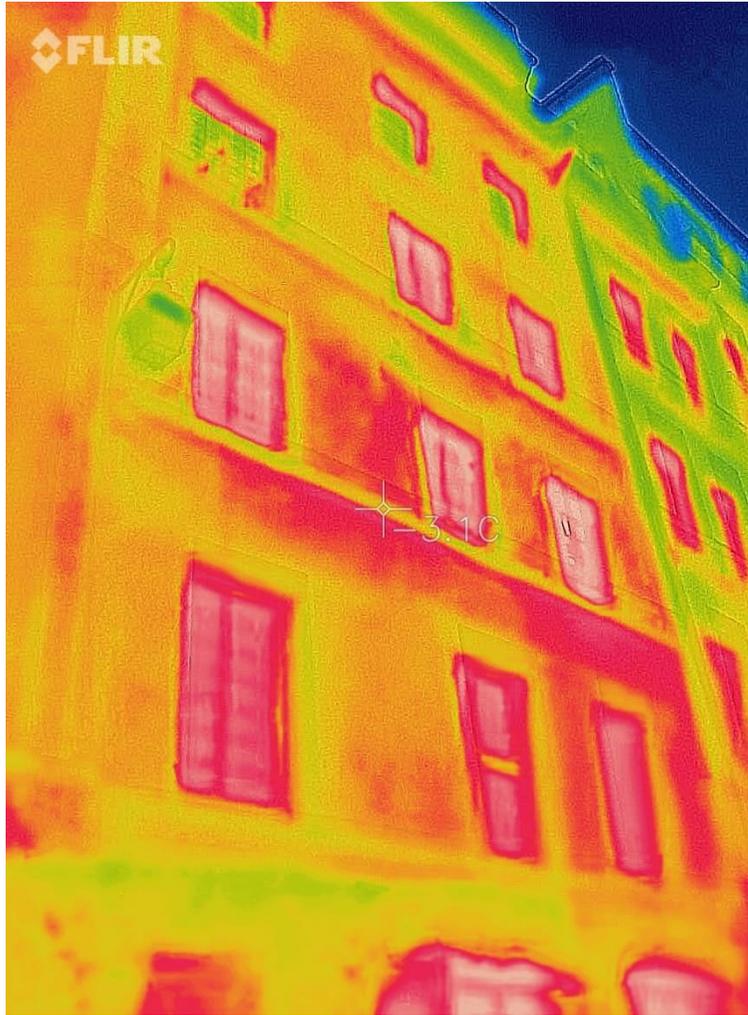
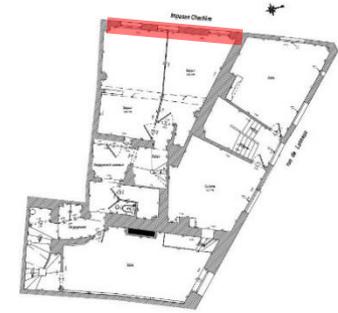
*Inspection sur place / façades 3 Impasse Chartière*

On distingue quelques structures en pans de bois.

Le contraste n'est pas assez important pour se prononcer sur la pathologie éventuelle des structures
