# RAPPORT DE MISSION

Mission d'expertise, à Beyrouth, au Liban

Soutien à la conservation du patrimoine bâti, touché par les déflagrations de l'explosion  
survenue dans le port, le 4 août 2020.

Mission exécutée du 11 au 17 septembre 2020

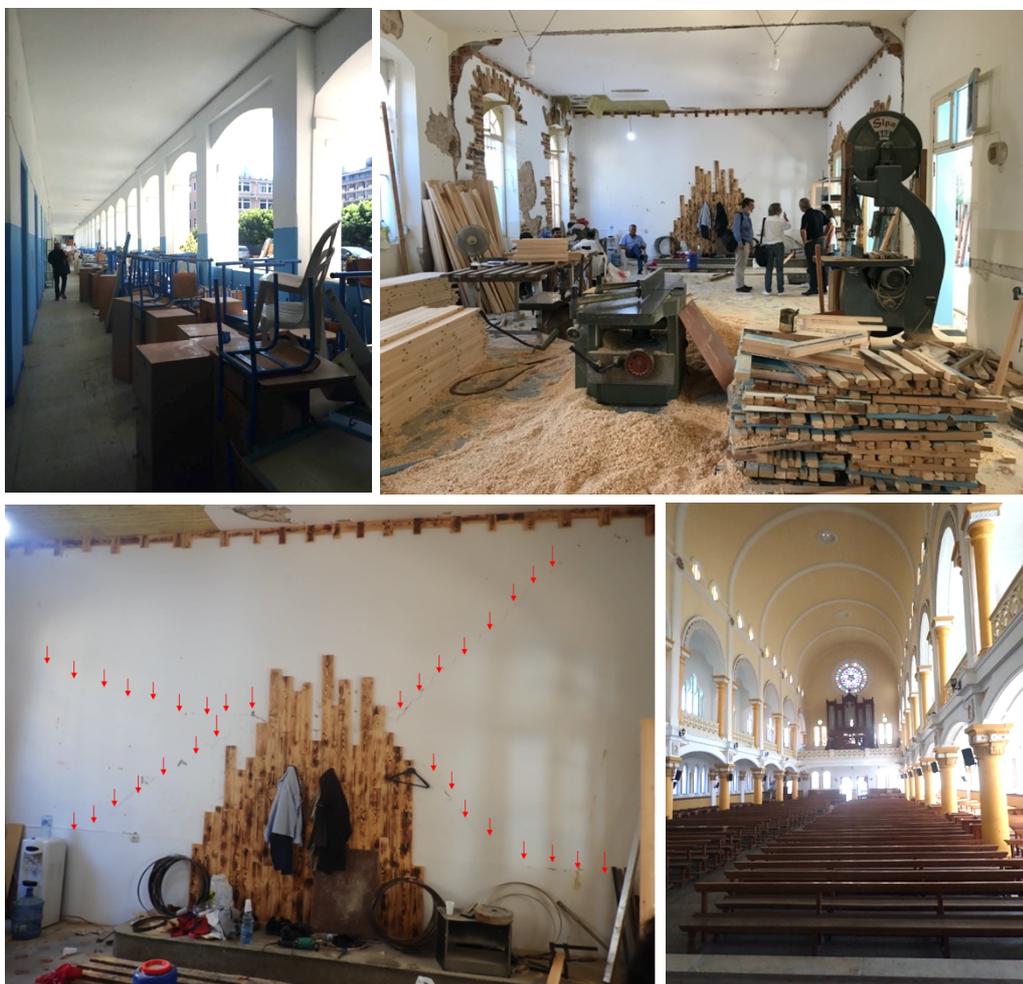
Les dégâts causés par l'explosion concernent surtout le second œuvre : menuiserie, serrurerie et miroiterie principalement. Les vitraux de la chapelle ont été touchés également. Tous les bois des menuiseries, qui ont souvent été arrachés, ont été mis de côté et un atelier de menuiserie a été monté sur place par une entreprise avec pour objectif la récupération et le réemploi des bois et la reconstitution des menuiseries à l'identique.

Une fissure en X, caractéristique des séismes (et des effets de souffle, comme une explosion), a été constaté au rez-de-chaussée (dans l'actuel atelier bois). Elle pourrait aussi attester le fait que l'explosion du 4 août est en réalité une double explosion. Elle a eu l'effet d'un mini-séisme comme le présuppose les architectes de l'urgences.

→ **Conclusions** : le réemploi des menuiseries doit être largement encouragé. Il faudrait y intégrer l'inversion de l'ouverture des battants vers l'extérieur, ce qui améliorerait significativement la sécurité des enfants, sans alourdir inconsidérément le temps de travail. Une analyse statique fine, intégrant les paramètres sismiques, doit être conduite.

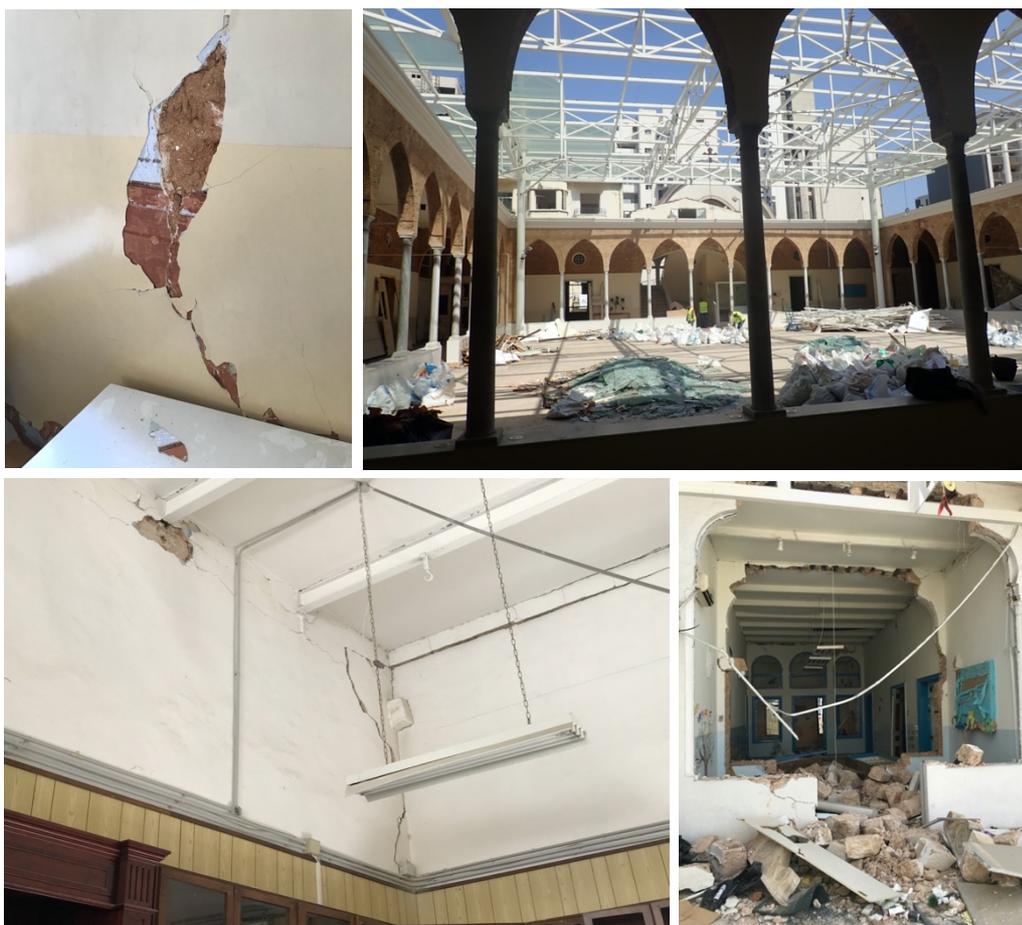
Dans les pièces sur rue, un décor peint apparaît suite aux fissurations causées par l'explosion.

Ici, comme ailleurs, l'ensemble des vitreries est à reprendre. Certaines menuiseries ont été arrachées. Certaines sont déposées et stockées. Elles doivent être reconstituées à l'identique.

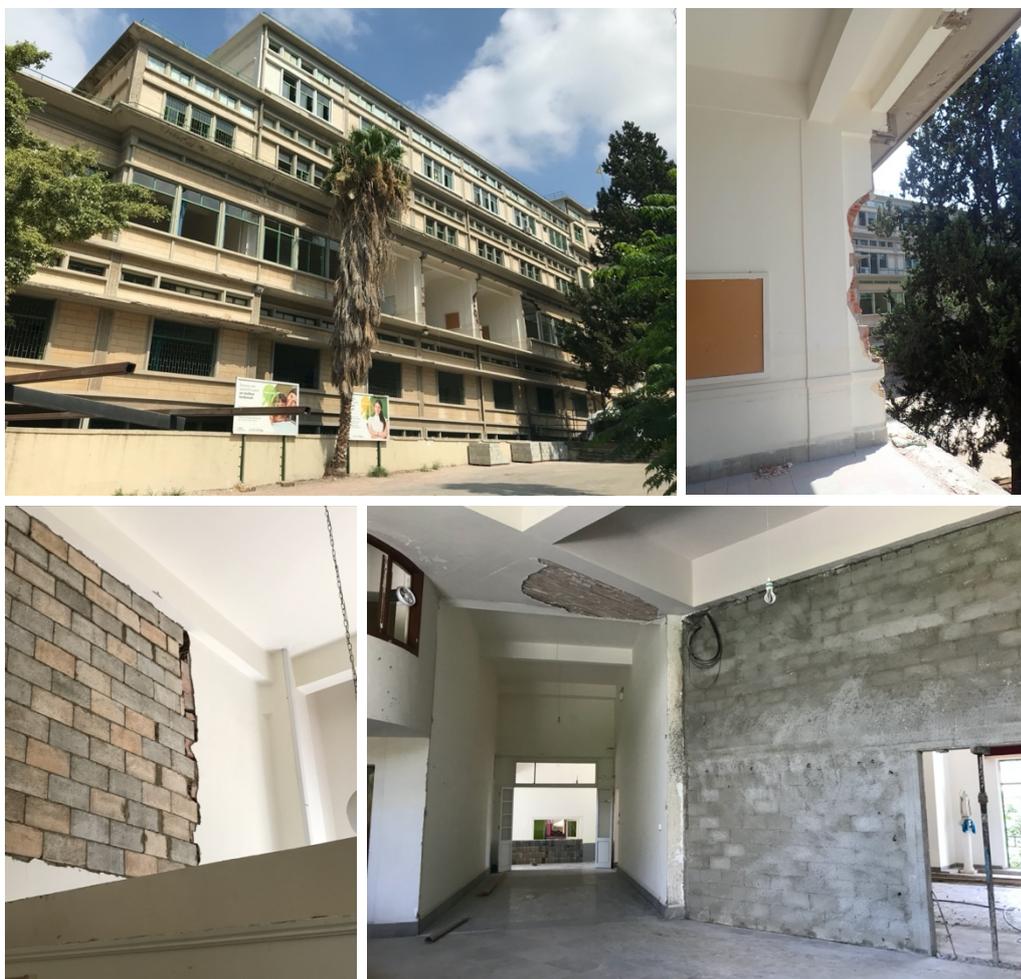
À l'intérieur, de nombreuses cloisons sont tombées par terre, faute d'être ancrées à la structure primaire de façon satisfaisante. Ces cloisonnements sont déjà en cours de remontage en reprenant le même défaut, ce qui est regrettable.

Les menuiseries et la vitrerie sont entièrement à reprendre. Une vérification de la couverture et de son étanchéité s'impose.

L'immeuble du collège est situé dans une trajectoire visuelle directe depuis le port et les effets du souffle sont particulièrement compréhensibles depuis les parties hautes de l'édifice sur l'ensemble de ce quartier.

→ **Conclusions** : cet ensemble architectural est très intéressant et présente une grande unité stylistique. La structure n'a apparemment pas bougé, mais mériterait une expertise approfondie. Les erreurs constatées dans les cloisonnements qui ont été emportés ne doivent pas être reproduites. Il convient de restaurer dans le style du bâtiment et avant tout de poursuivre la mise en sécurité des espaces pour prévenir de chutes éventuelles de personnes

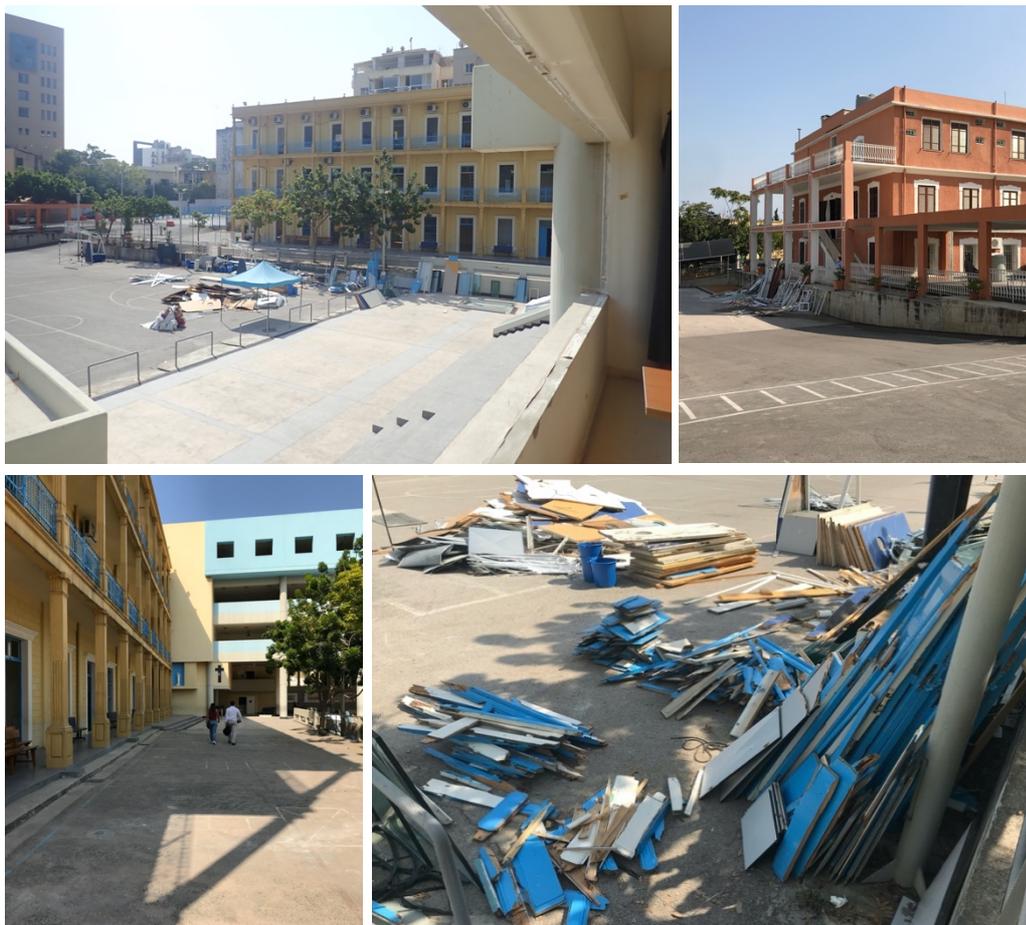
On ne relève pas de désordres sur le gros œuvre et peu de fissures dans les étages. Quelques dispositions structurelles sont étonnantes, telles qu'un très gros pilier reposant sur une poutre du gymnase.

La restauration du Collège a démarré le lundi 14 août 2020 avec un maître d'œuvre sérieux qui assure un suivi méticuleux et prend de bonnes décisions. De plus, il connaît parfaitement le bâtiment, ayant été l'artisan de sa rénovation en 2006-2007. Nous lui avons conseillé de réaliser un diagnostic écrit et complet de l'ensemble des bâtiments avant de poursuivre les restaurations, même en considérant l'urgence des interventions.

→ **Conclusions** : ensemble architectural cohérent. La structure n'a apparemment pas souffert, mais un diagnostic complet doit être établi, par sécurité. Le changement minutieux des menuiseries qui est en cours doit être poursuivi.

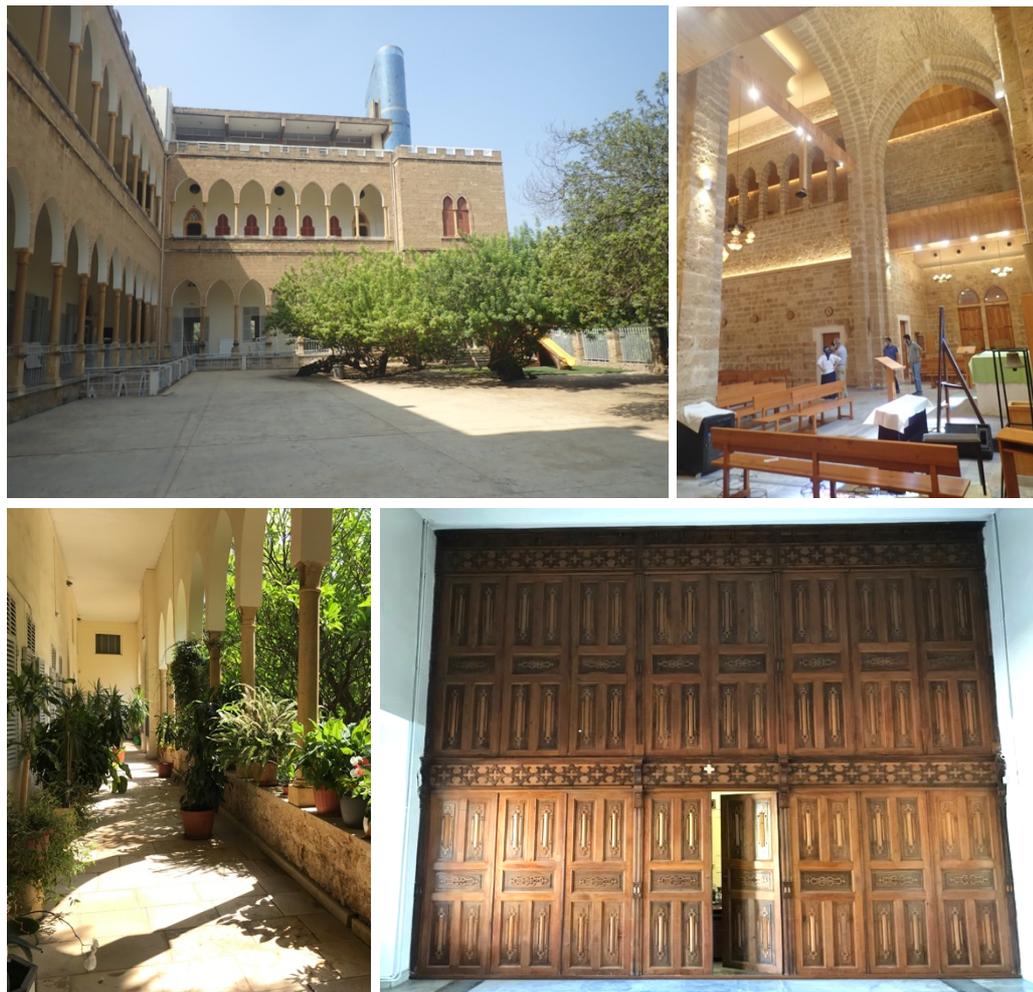
Aucune salle n'a été épargnée. Trois entreprises sont déjà à l'œuvre. Un rapport réalisé par des architectes et ingénieurs a été déposé auprès d'un bureau assermenté. La rentrée du 28 octobre semble impossible pour la directrice, vu l'ampleur des dégâts.

Ceux-ci concernent toujours le second œuvre : menuiseries et vitrerie.

→ **Conclusions** : Cet ensemble architectural est remarquable. Les travaux effectués à différentes époques l'ont été dans le respect de la composition de l'ensemble et en préservant le charme des lieux. Il convient désormais d'effectuer les travaux en identifiant bien ce qui doit être préserver et restaurer. Un diagnostic architectural structurel et patrimonial est nécessaire. Certaines erreurs comme les menuiseries en aluminium (imitation bois) de la chapelle pourraient être évitées dans le souci du maintien de la qualité patrimoniale de l'ensemble.

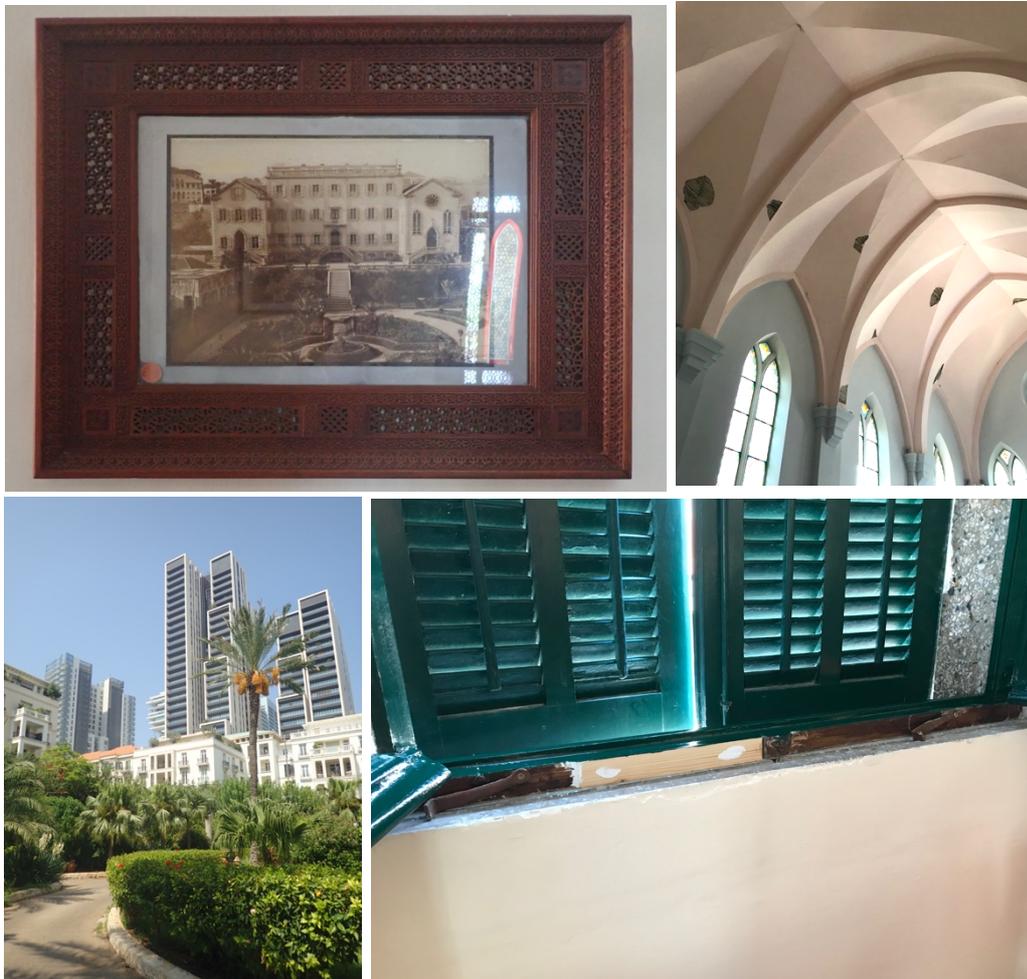
Dans la chapelle, la voûte d'arêtes a été réalisée en plâtre sur lattis (bacula), dont certaines parties se sont détachées (voir photo). La Sœur supérieure s'interroge pour savoir s'il faut effectuer une purge complète de ces enduits ou bien compléter les lacunes.

Dans la salle de conférence, toute la paroi en bois qui séparait celle-ci du couloir d'accès est par terre et très abîmée. Nous conseillons le stockage du bois en attendant des jours meilleurs, puisque la Sœur supérieure n'a pas l'intention de réintroduire cette séparation. Par ailleurs, le plafond est fissuré dans cette salle et tombe au droit des solives en métal.

→ **Conclusions** : Un professionnel aguerri doit effectuer un diagnostic complet. Pour la chapelle nous avons conseillé de vérifier l'étanchéité de la toiture en premier lieu, puis de sonder l'ensemble du voûtement et d'aviser en conséquence. Un menuisier doit intervenir pour reprendre l'ensemble des portes et fenêtres, garantie de tenue dans le temps des réparations.

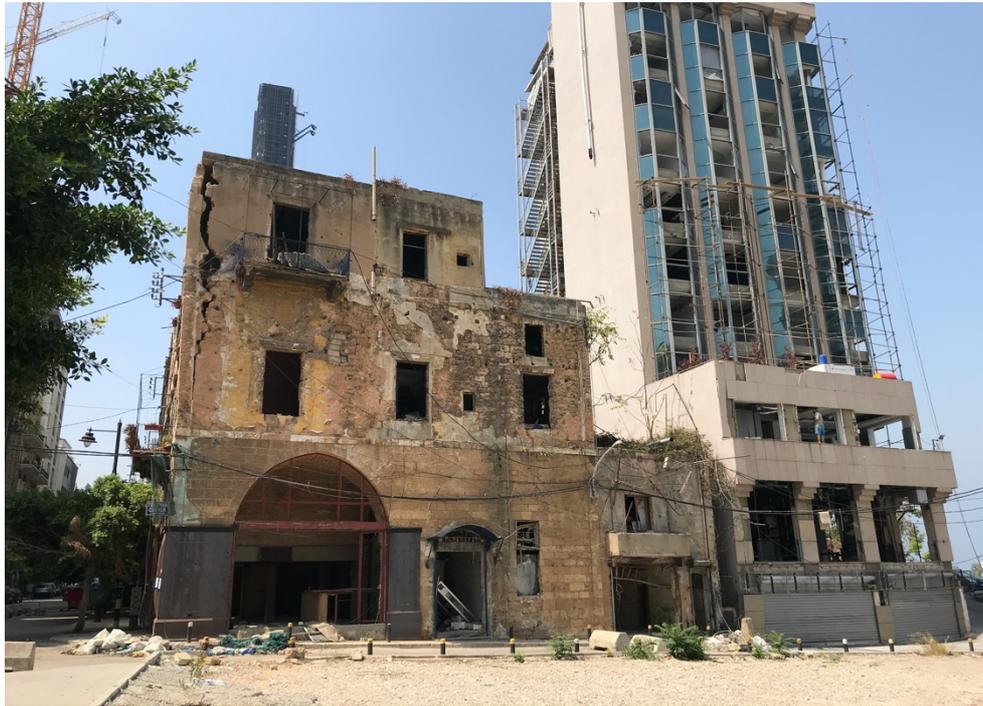
*Immeuble situé à l'angle de la rue de la rivière Ibrahim.*

Confrontation entre deux architectures, deux époques, plusieurs façons de construire, ce qui fait un peu de « l'âme de Beyrouth ». Cet immeuble est visiblement à l'abandon depuis plusieurs années. Il doit être restauré, car il constitue une charnière entre l'extrémité du port et la sortie du vieux quartier de Beyrouth. Le rez-de-chaussée, à vocation publique, pourrait très bien accueillir selon cette position un Office du tourisme ou un Centre d'interprétation, par exemple.

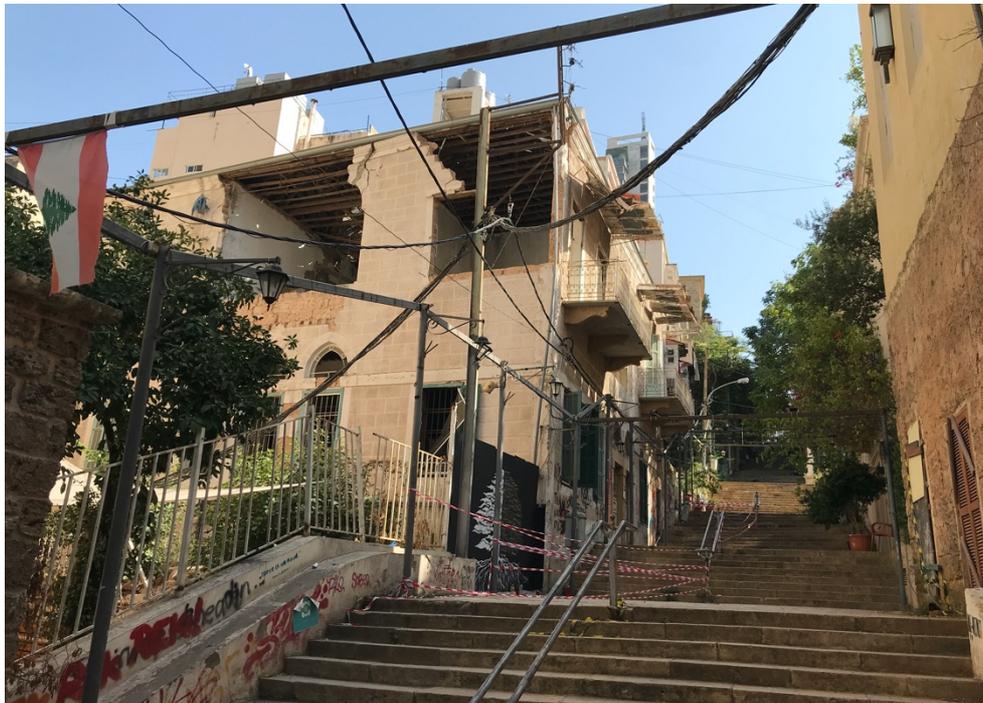
*Immeuble situé dans l'escalier Saint Nicolas.*

Cet immeuble est situé à un endroit stratégique : cet emmarchement est l'une des constituantes de « l'âme de Beyrouth ». Si l'on agit n'importe comment à cet endroit, on risque fort de détruire une partie du charme que l'on cherche à sauvegarder et qui manque tant dans d'autres quartiers récents.

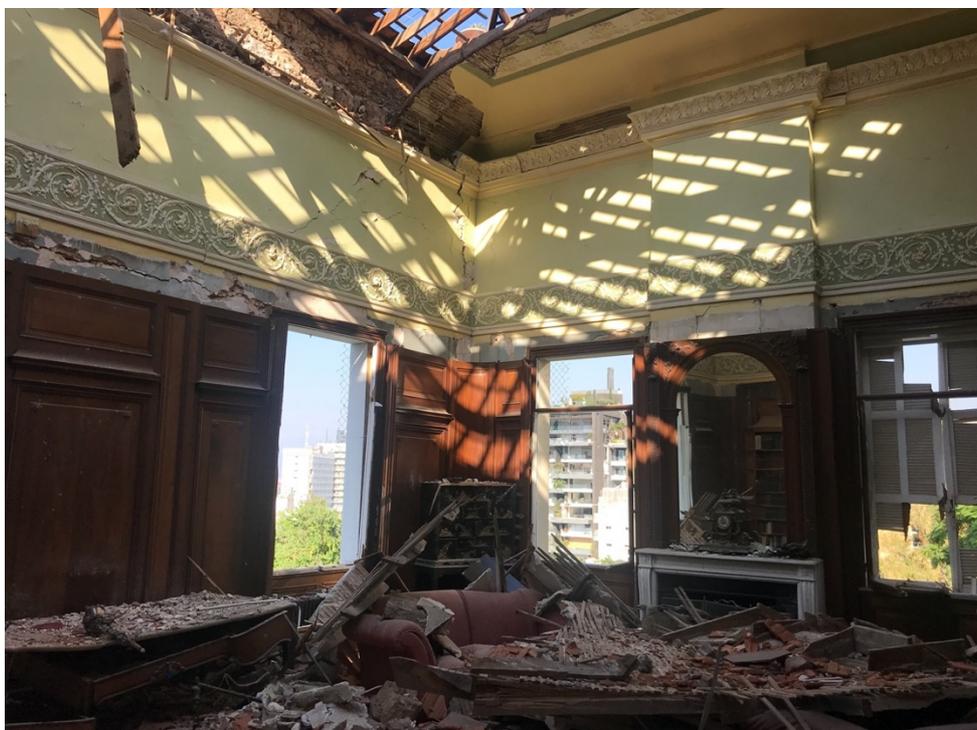
*À l'intérieur du palais Sursock.*

Tuiles envolées, plafond détruit, vitres soufflées, fissures écartelant les murs et meubles abîmés. Le palais Sursock regroupe plusieurs pathologies en un bâtiment. Sa qualité mérite l'intervention du niveau architecte en chef des monuments historiques.

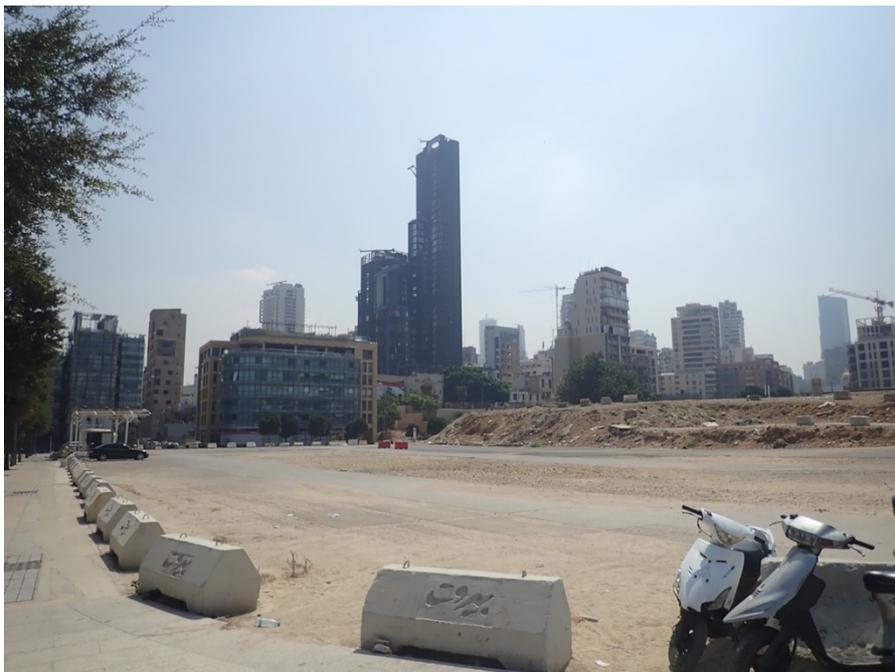
*Rue Charles Helou – Quartier du port.*

Quel plan global d'aménagement de la ville avant « d'utiliser » ce terrain ? Il est urgent de mettre au point un plan d'ensemble qui intègre non seulement des notions de gabarit et de droit à bâtir, mais aussi de composition urbaine, d'usage des lieux et en particulier des rez-de-chaussée, d'équilibre entre commerces et habitat ou fonctions tertiaires,...

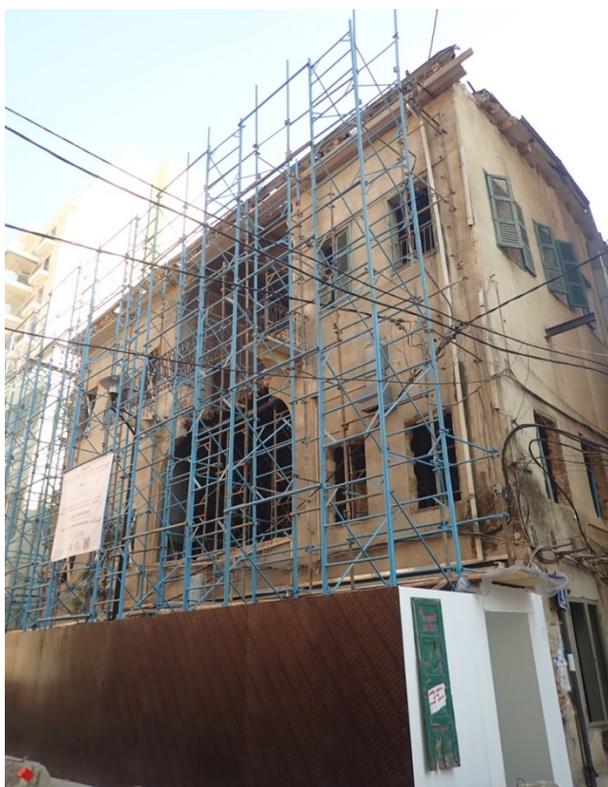
*Immeuble à l'angle des rues Gouraud et Saint Nicolas.*

Intervention d'urgence. La palissade de chantier et l'échafaudage permettront de travailler dans de bonnes conditions. Toutefois, les étaitements ne sont pas forcément positionnés au bon endroit et parfois surabondants. Il est nécessaire d'établir des diagnostics approfondis avant d'intervenir, même dans l'urgence.

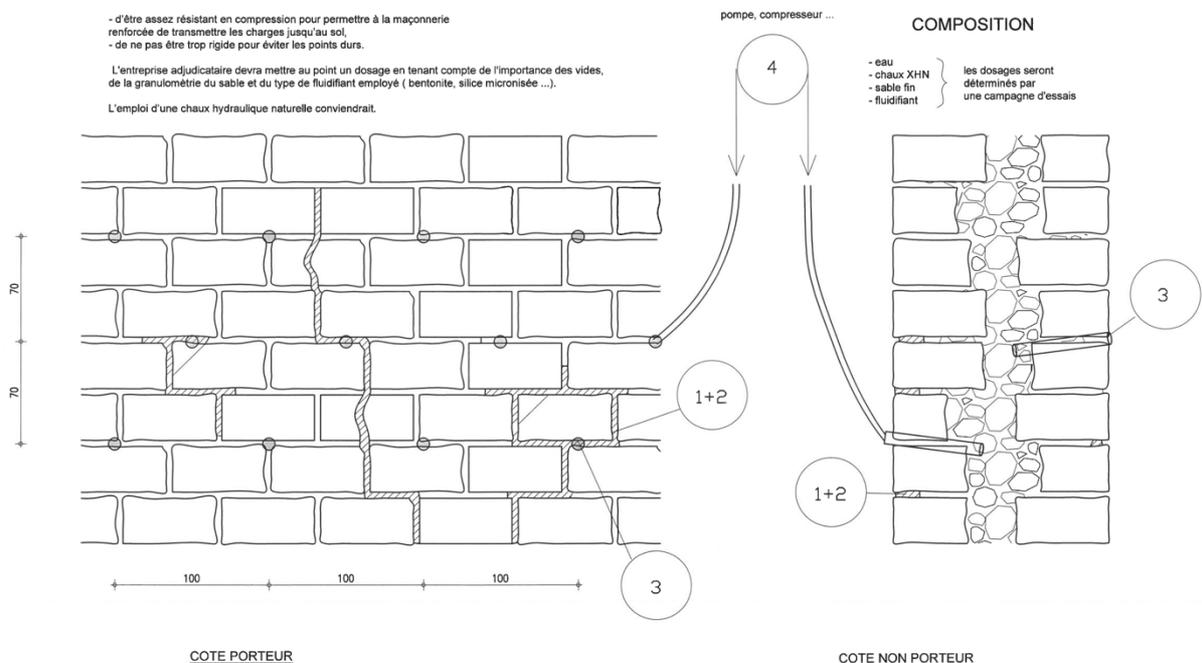
Pour combler les vides, les joints délavés et les fissures et ainsi régénérer le mortier et réhomogénéiser la maçonnerie.

- 1 NETTOYAGE DES JOINTS ET DES FISSURES
- 2 REMAILLAGE ET REJOINTOEMENT
- 3 PERFORATIONS TOUTS LES 70 CM VERTICALEMENT ET TOUTS LES 100 CM HORIZONTALEMENT EN LARGEUR ET EN HAUTEUR
- 4 INJECTION DU COULIS SOUS FAIBLE PRESSION ( de 1.5 à 2 bars )

- eau
  - chaux XHN
  - sable fin
  - fluidifiant
- les dosages seront déterminés par une campagne d'essais

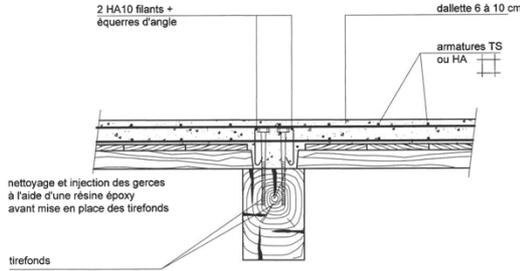
**PRINCIPE DU PLANCHER MIXTE BOIS / BETON**

- 1 ETAIEMENT DU PLANCHER
- 2 DEPOSE DES REVETEMENTS DE SOL ET DES DALLETES BETON
- 3 DECOUPAGE DES SOLIVES, QUARTONS OU ENFUSTAGE
- 4 PERFORATIONS POUR VISSAGE DES TIREFONDS
- 5 MISE EN PLACE DU FERRAILLAGE
- 6 PERFORATIONS DES MACONNERIES PERIPHERIQUES ET SCELLEMENTS DES ACIERS DES LIAISONS DALLE / MURS
- 7 COULAGE DE LA DALLE

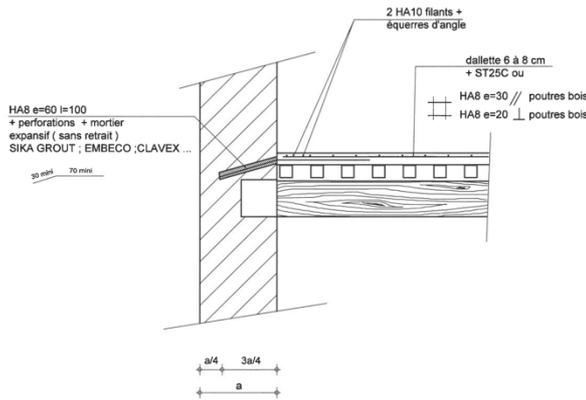
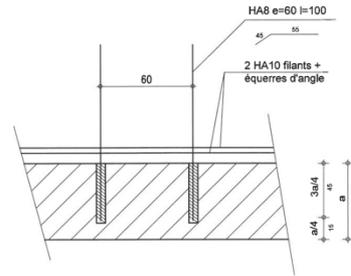
**LIAISON PLANCHERS MURS**

**COUTURE D'UNE FISSURE EN PARTIE COURANTE PAR PERFORATIONS ET SCELLEMENTS D'ARMATURES**

- 1 OUVERTURE, NETTOYAGE, CALFEUTREMENT ET COULAGE DE LA FISSURE. PAR HAUTEUR DE 80 à 120 CM EN PARTANT DU BAS
- 2 EXECUTION DES RESERVATIONS
- 3 EXECUTION DES PERFORATIONS (Ø32 ou 25mm L=80cm)
- 4 SCELLEMENT DES ARMATURES DE COUTURE (4 Ø8 inox L=100 + Sikagrout ou Clavex)
- 5 COFFRAGE INCLINE DES RESERVATIONS
- 6 REBOUCHAGE PAR COULAGE DU BETON A UN NIVEAU SUPERIEUR A CELUI DE LA RESERVATION
- 7 DECOFFRAGE ET PIQUAGE DU BETON DU BEC DE COULEE
- 8 COLLAGE D'UNE PIERRE DE PAREMENT

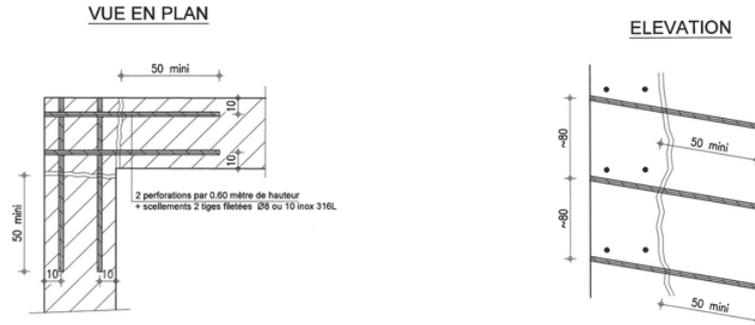
**RECONSTITUTION D'UNE CHAÎNE D'ANGLE,  
COUTURE DES FISSURES PAR PERFORATIONS  
ET SCÈLEMENTS DE TIGES FILETÉES INOX  
( tous les 0.80m )**

- 1 OUVERTURE, NETTOYAGE, CALFEUTREMENT ET COULINAGE DES FISSURES PAR HAUTEUR DE 60 CM EN PARTANT DU BAS
- 2 EXECUTION DES PERFORATIONS Ø32
- 3 SCÈLEMENT DES ARMATURES DE COUTURE (4TIGES FILETÉES Ø 8 ou 10 INOX 316L + Sikagrout ou Clavex)

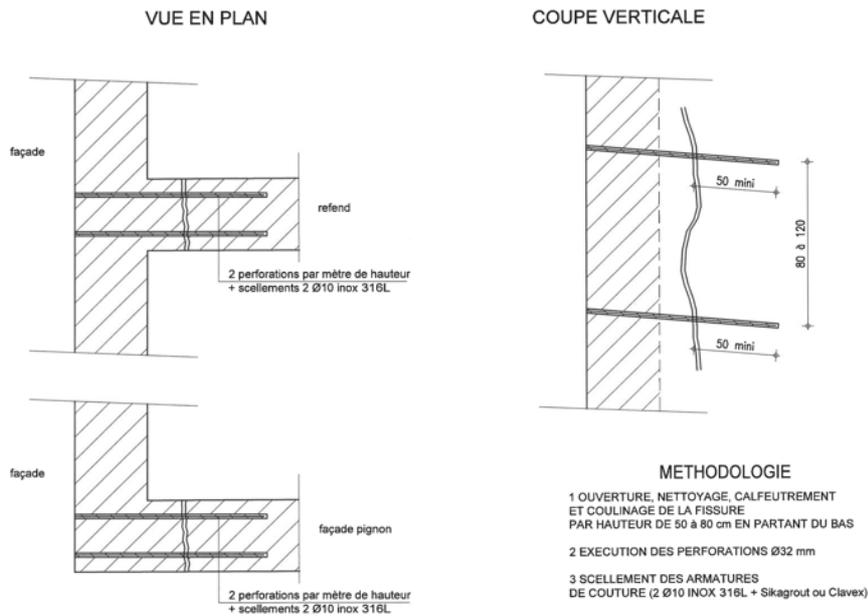
**COUTURE D'UNE FISSURE A PROXIMITÉ DE LA FAÇADE, DANS UN REFEND MITOYEN OU UN MUR PIGNON  
PAR PERFORATIONS ET SCÈLEMENTS D'ARMATURES**

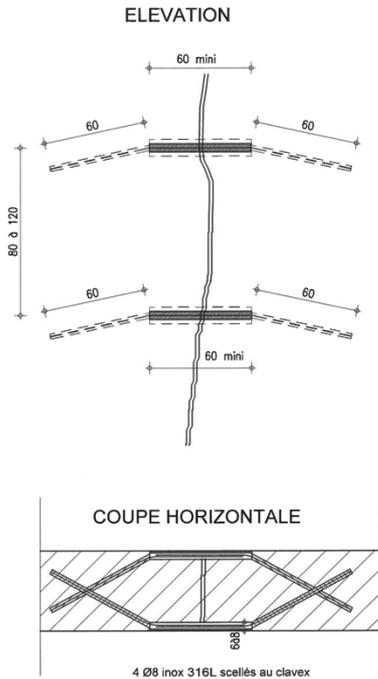
**COUTURE D'UNE FISSURE EN PARTIE COURANTE  
PAR OUVERTURE DES JOINTS HORIZONTAUX,  
PERFORATIONS ET SCELLEMENTS D'ARMATURES**

- 1 OUVERTURE, NETTOYAGE, CALFEUTREMENT ET COULINAGE DE LA FISSURE, PAR HAUTEUR DE 80 à 120 CM EN PARTANT DU BAS
- 2 EXECUTION DES RESERVATIONS (6à8X2X60 cm) environ
- 3 EXECUTION DES PERFORATIONS (Ø32 ou 25 mm L=60 cm)
- 4 SCHELLEMENT DES ARMATURES DE COUTURE (4 Ø8 inox L=120 + Sikagrout ou Clavex)
- 5 COFFRAGE INCLINE DES RESERVATIONS ( BEC DE COULEE )
- 6 REBOUCHAGE PAR COULAGE DU MORTIER SANS RETRAIT A UN NIVEAU SUPERIEUR A CELUI DE LA RESERVATION
- 7 DECOFFRAGE DU BEC DE COULEE ET REPIQUAGE DU MORTIER EXCEDENTAIRE
- 8 REJOINTOIEMENT AU MORTIER DE CHAUX

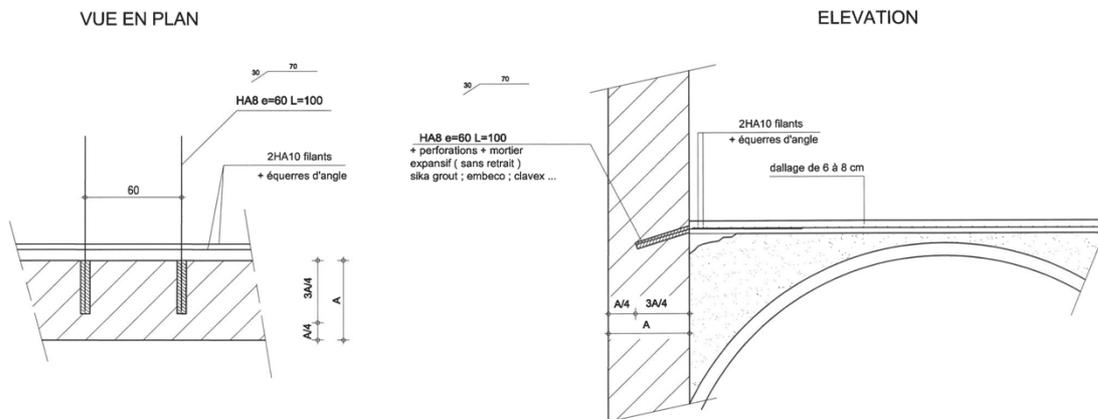
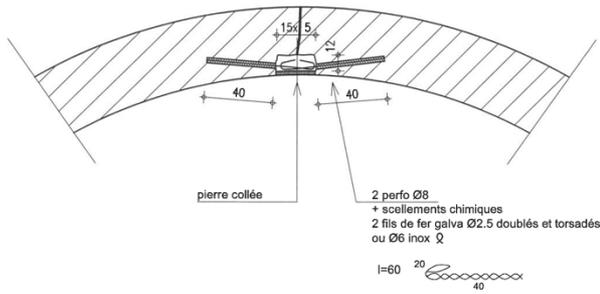
COUTURE D'UNE FISSURE EN SOUS FACE DE LA VOUTE  
PAR PERFORATIONS ET SCELLEMENTS D'ARMATURES

- 1 OUVERTURE, NETTOYAGE, CALFEUTREMENT ET COULINAGE DE LA FISSURE ET DES MACONNERIES
- 2 EXECUTION DE LA RESERVATION (15X15X12) environ
- 3 EXECUTION DES PERFORATIONS (Ø8 L=40)
- 4 SCHELLEMENT CHIMIQUE DES ARMATURES DE COUTURE (2 Ø2.5 fer galva L=60)
- 5 COFFRAGE DE LA RESERVATION
- 6 REBOUCHAGE PAR COULAGE DU MORTIER DE SCHELLEMENT

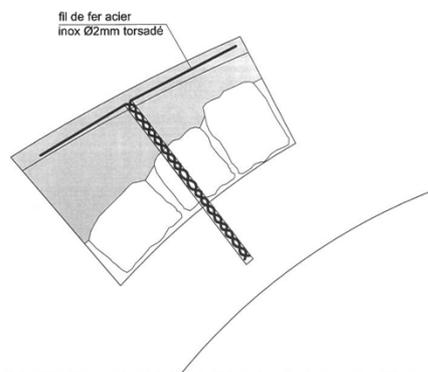
**DETAIL DE SUSPENTE**

- pour les nervures dont la déformation est pathologique,  
il conviendra de reconstituer la courbure de l'extrados à l'aide d'un mortier à base de résine époxydique et des scellements par fil de fer inox.

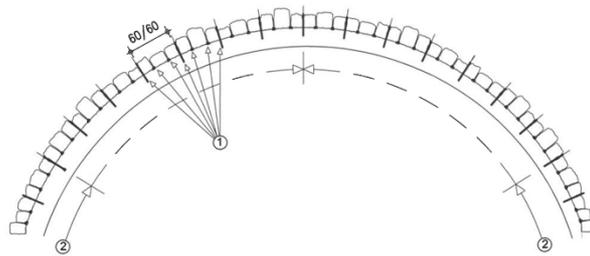
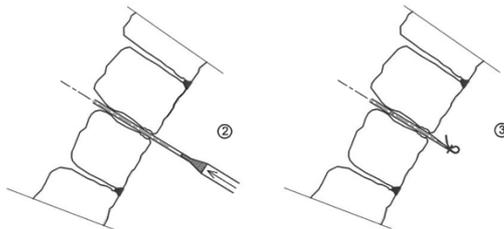
**VOUTE EN PIERRE**  
**PRINCIPE DE COULINAGE PAR "DESSOUS"**

- ① rejointoiement, perforations et mise en place des tuyaux souples.
- ② injection avec une pression de 1.2 à 1.5 b en partant du bas et en remontant jusqu'à la clé.
- ③ après chaque injection, pincer le tuyau souple, retirer le bec, piler et attacher le tuyau jusqu'à la prise du coulis.
- ④ après durcissement du coulis retirer les tuyaux souples et reboucher les perforations.

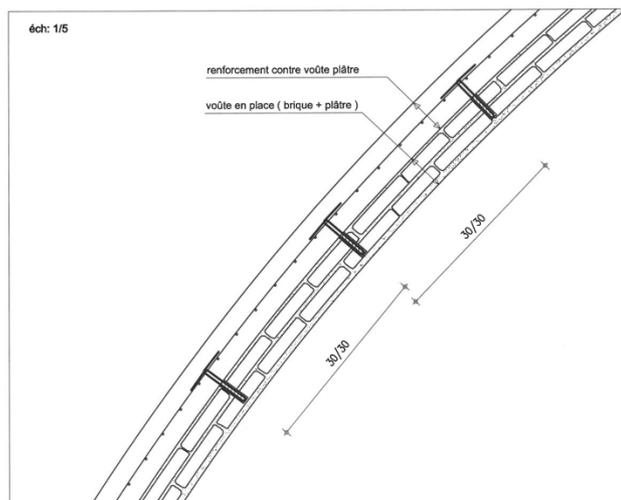
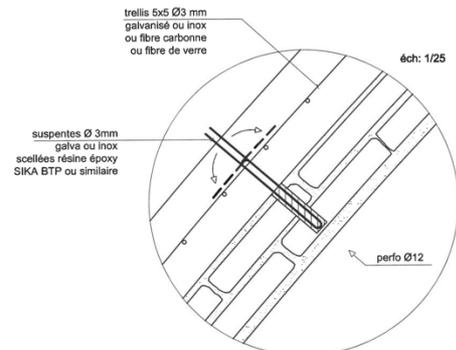
**REINFORCEMENT D'UNE VOUTE EN BRIQUE ET PLATRE**
