Diagnostic de maîtrise d'œuvre pour
des travaux d'entretien de la toiture de
l'église Saint Jean-Baptiste de VIAS - 16 mai 2019

Mairie de Vias (34)
Référence d'identification du marché n° 2018-006

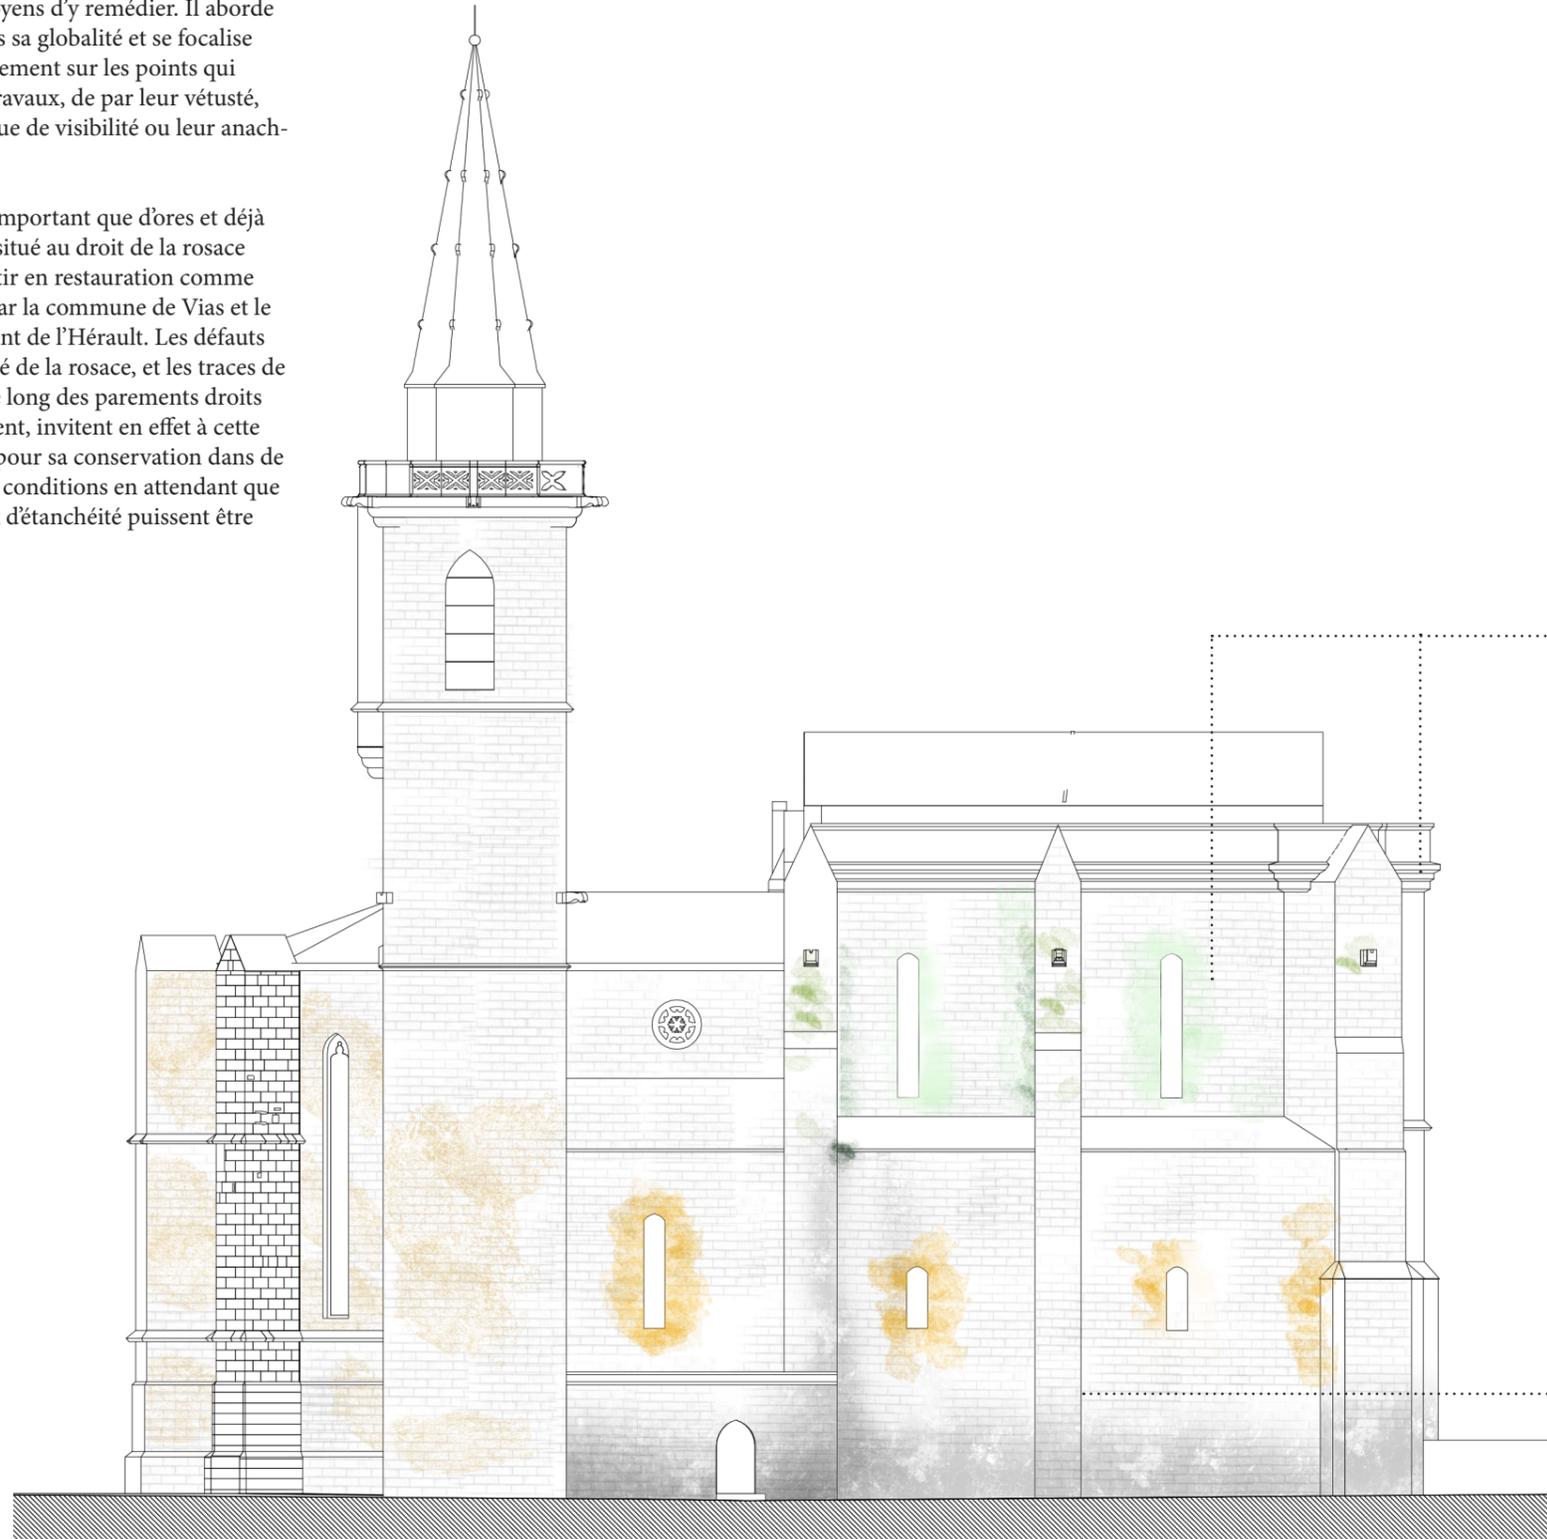
Elévation Nord - état pré travaux

Il semble important que d'ores et déjà le tableau situé au droit de la rosace puisse partir en restauration comme envisagé par la commune de Vias et le département de l'Hérault. Les défauts d'étanchéité de la rosace, et les traces de coulures le long des parements droits qui l'attestent, invitent en effet à cette prudence pour sa conservation dans de meilleures conditions en attendant que les travaux d'étanchéité puissent être réalisés.

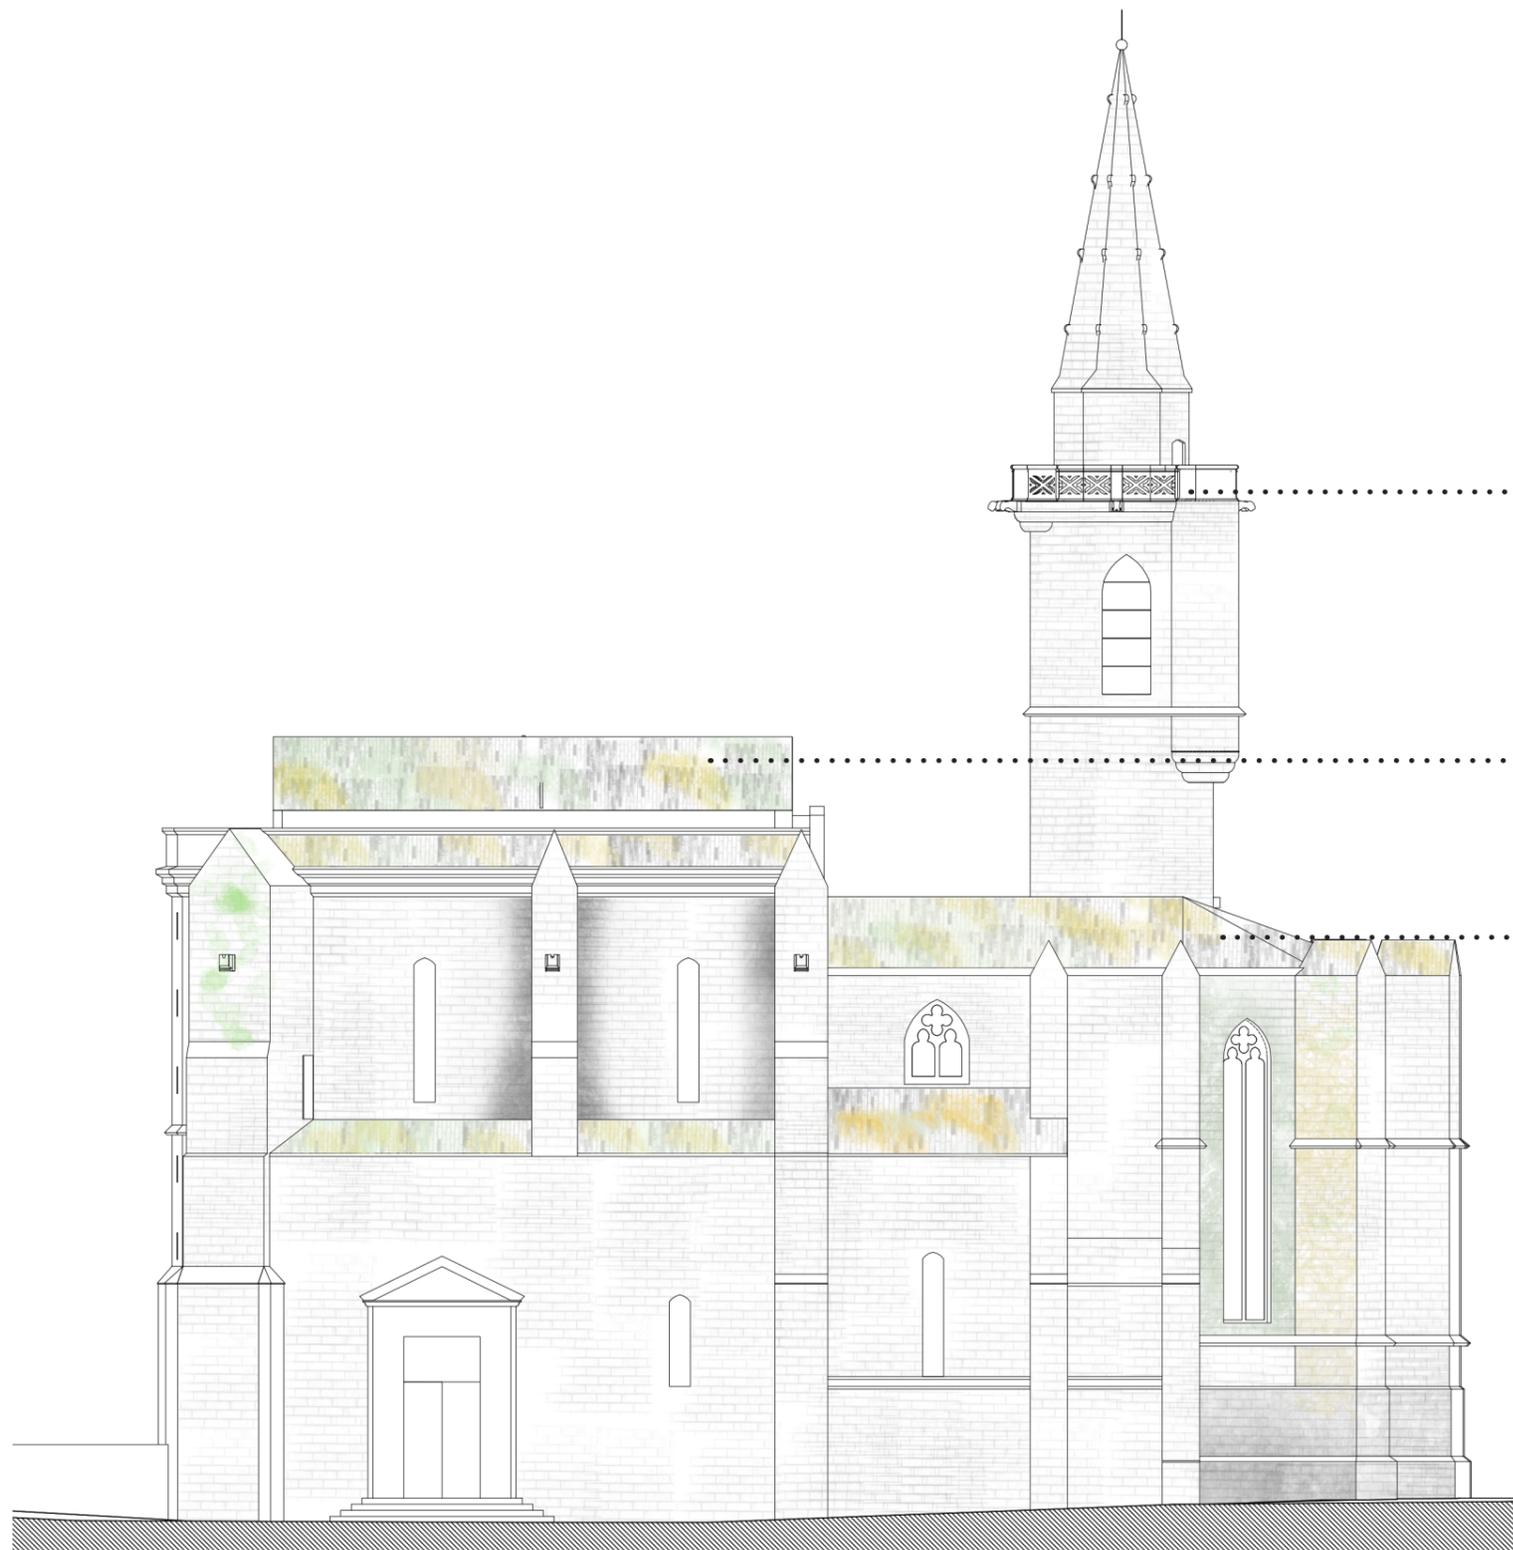
Elévation Sud - état pré travaux

On voit sur les premières assises de pierre que les gaz d'échappement des véhicules et que l'imperméabilité des sols directement en pied de murs a des conséquences non négligeables sur le long terme et déjà perceptibles.

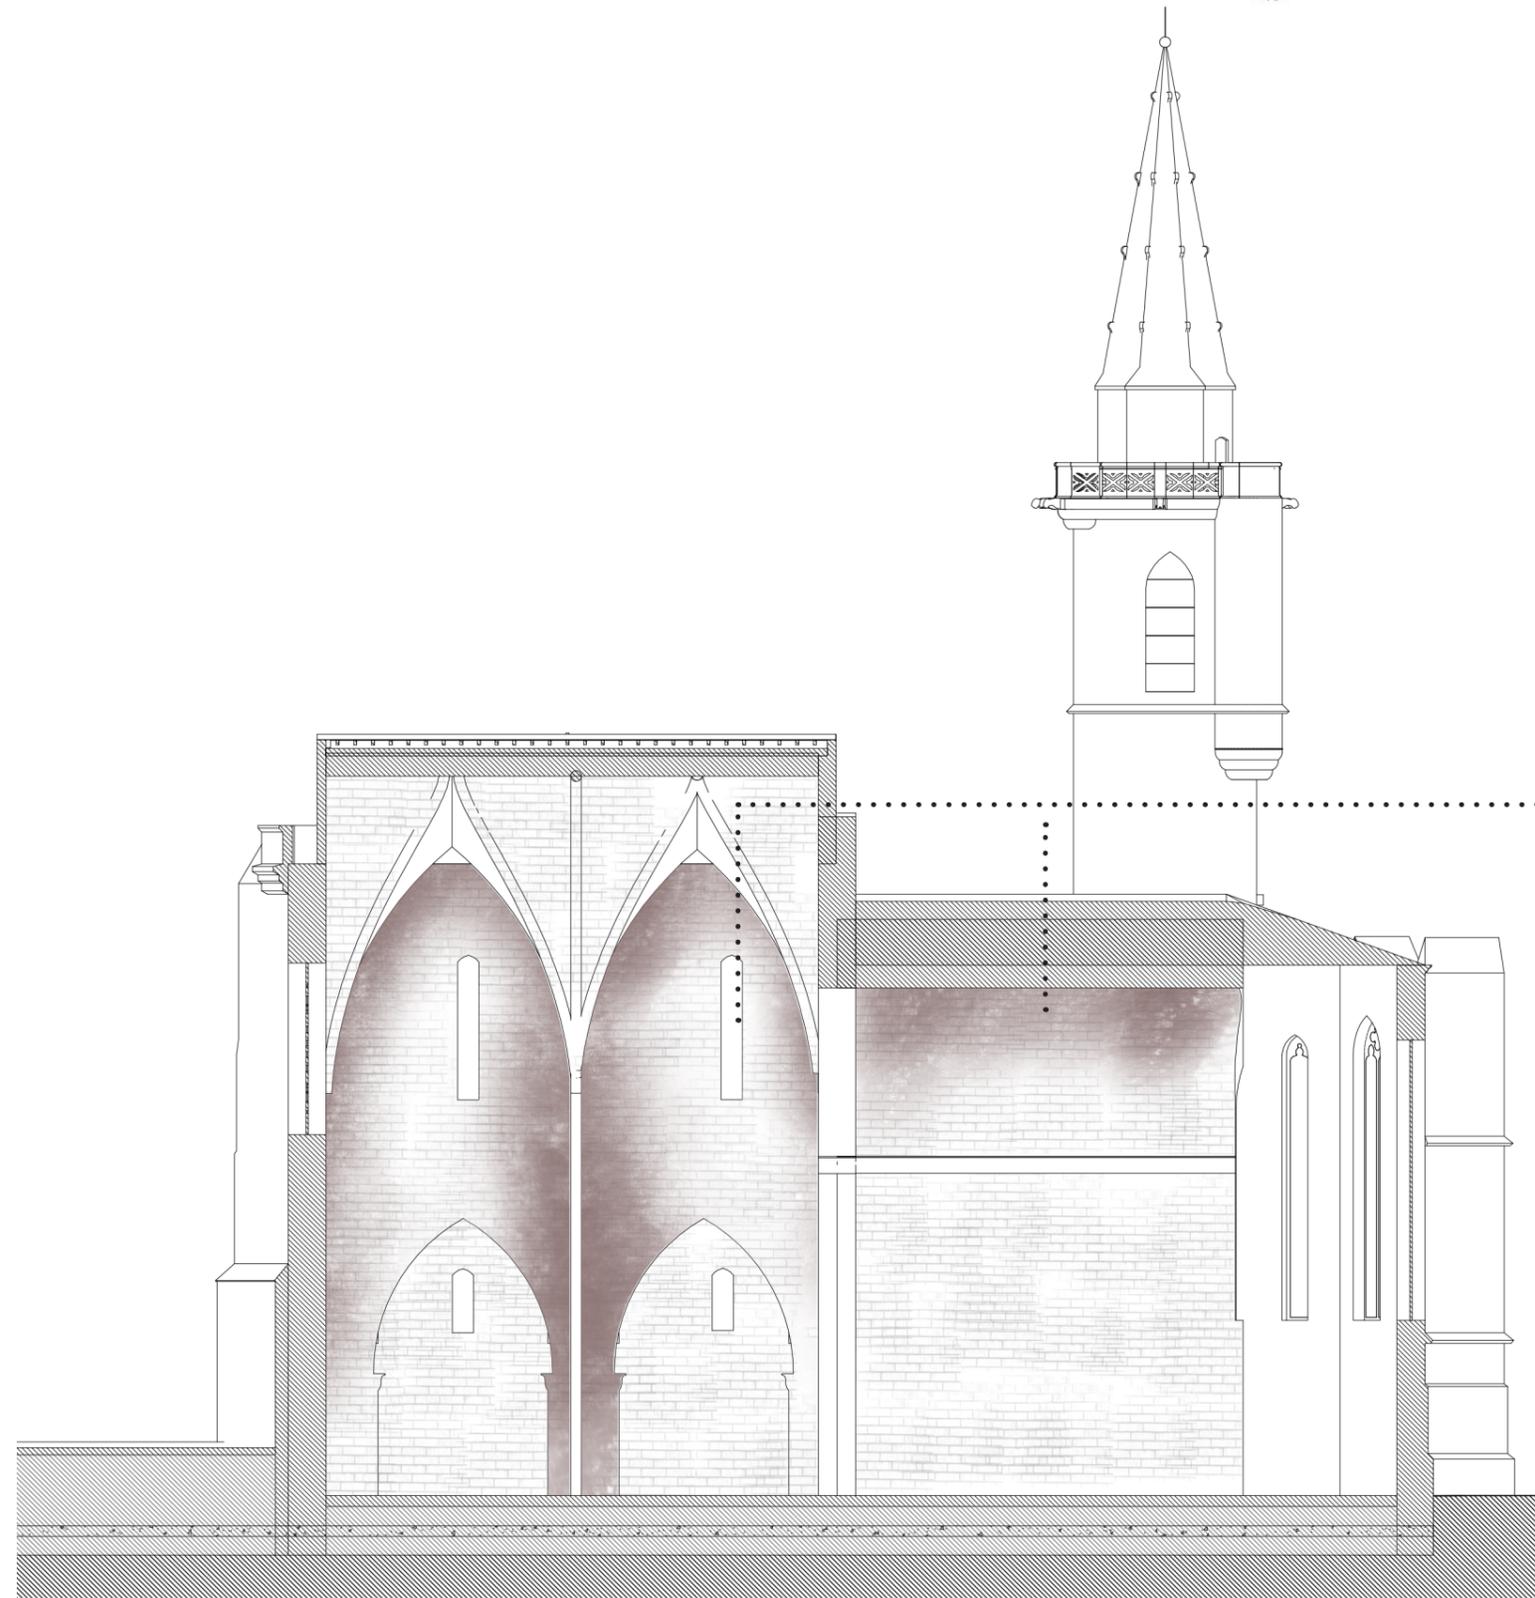
Coupe longitudinale - état pré travaux

A l'échelle de la vie de l'édifice les couvertures sont relativement récentes. On peut noter néanmoins des défauts ponctuels d'étanchéité qui nuisent aussi localement aux décors intérieurs avec ça et là des traces d'humidité. Ces défauts sont observables depuis l'intérieur de l'édifice notamment par des infiltrations d'eau le long des nefs . La mise en valeur des intérieurs demande à être poursuivie une fois ces opérations de mise hors d'eau effectuées.
